# 北海道地方における 1968 年十勝沖地震災害の概要

板 倉 忠 三\*

## 1. 概 況

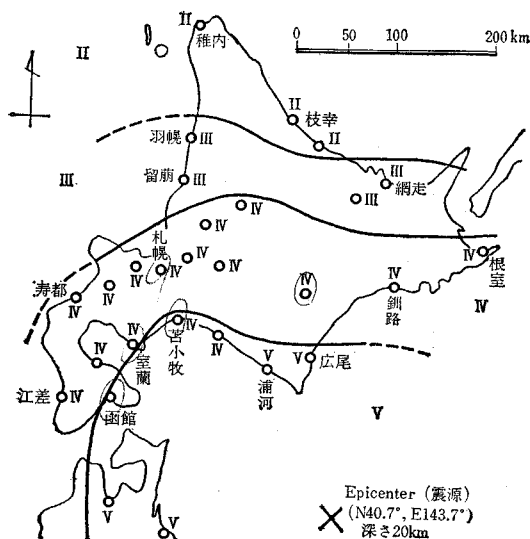
図-1 震源位置と震度分布 (札幌管区気象台調べ)

いまこの地震の震源の位置と震度分布を図-1に、北海道開発局土木試験所調べによる5地点のSMACによる最大加速度の値を表-1に、北海道における5月31日現在における開発局、道および市町村所管土木施設種類別箇所数と被害額を表-2に、各地土性図と被害額を

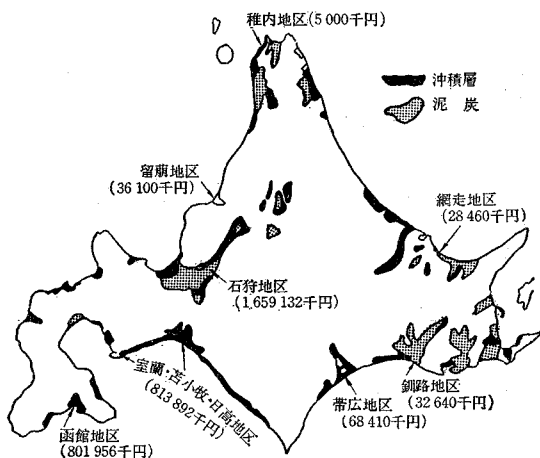
図-2 沖積層, 泥炭地区と被害額 (北海道開発局, 北海道および市町村調べ)

図-2, および表-2の地方別(地区が分散するので上下水道および治山林道を除く)と国鉄各局管内別被害施設種別と被害を表-3に示した。今回の被害総額113億5600万円のうち、国鉄、営林局の土木施設を含む被害総計は約66億円に達した。また地震による死者2名、

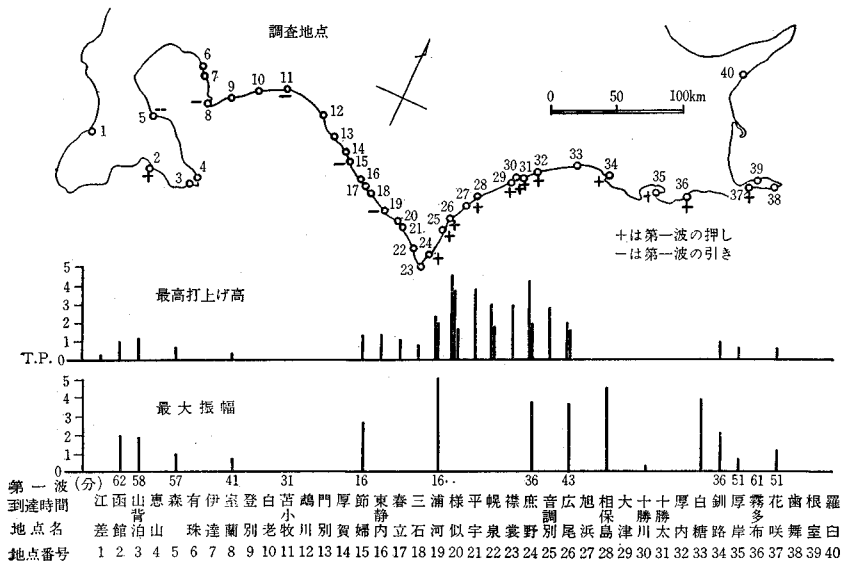
図-3 津波の特性 (1968年十勝沖地震津波)

北大工学部の調査班が調べた津波特性の概要を図-3 にまとめて示した。打ちあげ高および波高は震源に近い襟裳岬周辺が最も大きく、顕著な波は襟裳岬の東西にほぼ 200 km の範囲でみられる。最大振幅は浦河の 5 m であった。周期は波形解析が終っていないので、略値に過ぎないが、襟裳周辺で 10 数分であった。これらの値は八戸の観測値とほぼ一致している。今回の津波の特色は、第一波の押しと引きの地域が分かれたことで、震源、襟裳岬、宮古を結ぶ範囲では函館付近を除けば第一波は引きで始まり、その外側の地点では押しで始まっている。波源の海底変動と関連して注目に値する事実である。
