## 東北地方における 1968 年十勝沖地震災害の概要

河 上 房 義\*

### 1. 概 況

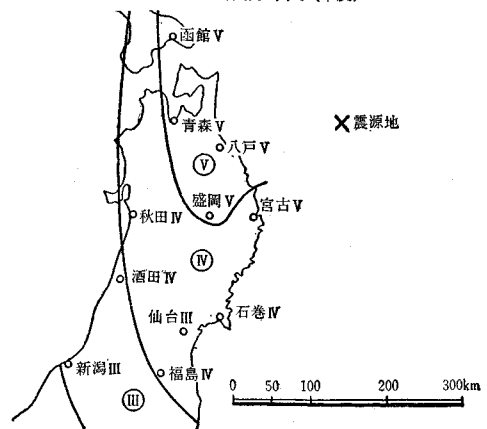
図-1 震度分布図(本震)

昭和 43 年 5 月 16 日 9 時 48 分ごろ、北海道、東北および関東地方にわたって、かなりの地震が感ぜられた。発震は 5 月 16 日 9 時 48 分 55 秒、本震の震央は北緯 49.7°、東経 143.7°、震源の深さ 20 km、地震の規模は 7.8 であった。この地震による各地における震度の分布を 図-1 に示す。

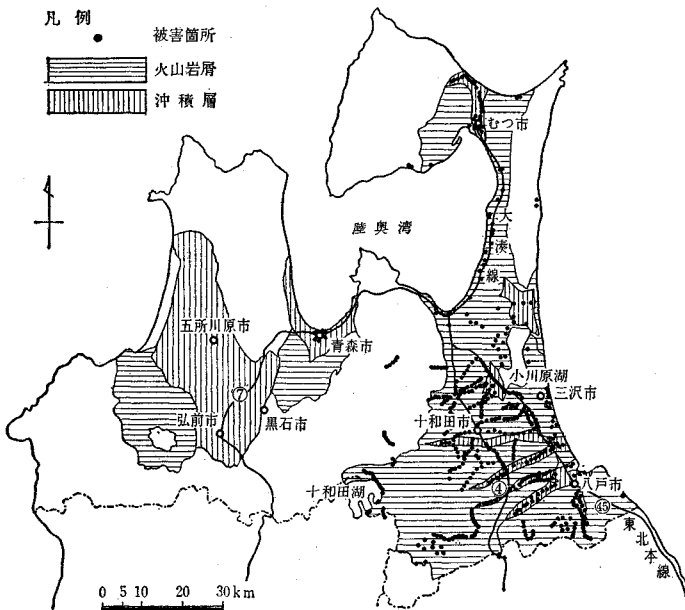
図-2 1968 年十勝沖地震による青森県内の被害分布図

図-2 は、この地震によって地震および土質構造物に生じた被害の分布と、震害地域付近の火山岩屑地帯および沖積地帯を示したものである。この地震による被害の特徴として、つぎのようなことがあげられる。

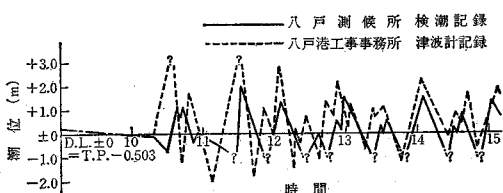
図-8 1968.5.16 八戸測候所検潮記録および八戸港工事事務所津波計記録

(a) 第1波は、宮古(図-7)を除いて、宮古以北尻屋崎まですべて引き波で始まっている(図-8)。これについては八戸以外の各地では聞き込みで確かめた。

(b) 宮古の検潮記録(図-7)による最大波高(波の山と谷の差は4.98m(第7波の推定値)であり、八戸の検潮記録は下限が-0.78mですべて振切れているので読めないが(図-8)、八戸港工事事務所の津波計記録では少なくとも4.86m(第3波の山が振切れ)はあった(八戸火力の検潮記録でも最大波高は4.86mであった)。しかし、これをT.P上の波山の絶対高で見ると宮古は1.14m、八戸港2.38m(八戸火力では2.06m)となり約2倍の高さとなっている。
