# 長大な海底埋設式取水鋼管における保守上の問題点

—東海発電所復水器冷却水取水鋼管の現況—

辻 本 進\*・竹 村 立 史\*\*  
大 西 外 明\*\*\*・渡 辺 嘉 男\*\*\*\*

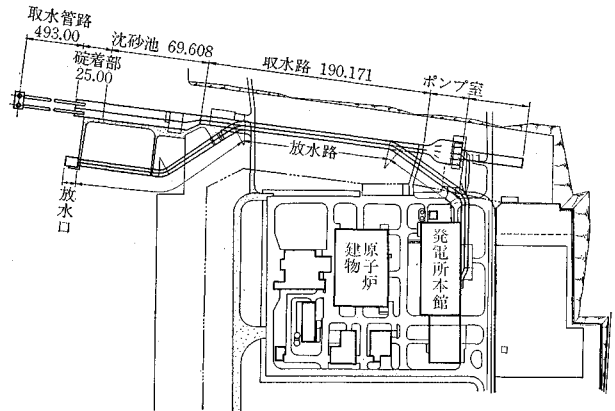
図-1 発電所配置

東海発電所の配置は図-1 に示すとおりであるが、同図にみられるように、復水器冷却水は、海岸線より 500 m 離れた沖合の海底に設けた 2 個の取水口より取水され、2 条の取水鋼管、沈砂池、導水路、ポンプ室の順路を経て、復水器へ導かれる。復水器を通過した水は、放水路を経て再び海に放流される。これら冷却用水路施設の概要は表-1 のとおりである。本取水口構造物の設計に際しては、本間仁博士の指導の下に東京大学工学部土木工学科港湾研究室関係者により広範囲な海象調査<sup>2)</sup>と水理模型実験<sup>3)</sup>が行なわれ、これにより取水口設計の基本方針が確定したのである。取水口の水理模型実験でとり扱われた主な点は、wave action による浮遊砂濃度の変化の状態、取水口上部水域内の表面渦の発生状況とその防止策、velocity cap に作用する揚力の大きさ、取水口鉛直管周辺海底の洗掘とその保護方法などの検討である。これらの調査研究の結果、取水地点における浮遊砂濃度分布は、荒天時には海底から 1~2 m ぐらまでは

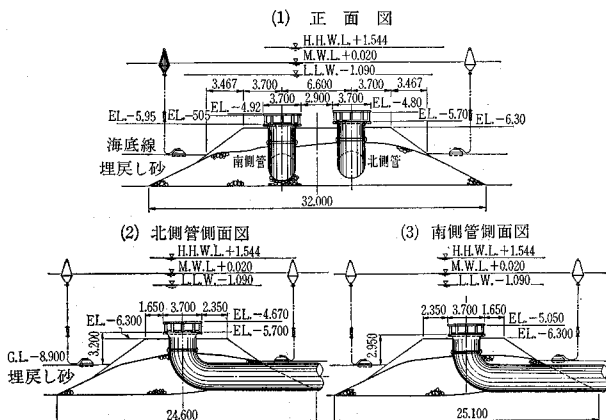
図-2 取 水 口

濃度は急激に変化するが、それ以上においてはほぼ一様分布となることが明らかになった。この結果にもとづき、取水口は海底より 2.5m 立上がった位置に設けて浮遊砂の流入を極力少なくすることとし、流入した砂は沈砂池により排出することとした。取水口立上りのための鉛直管保護方法および保護材料について行なった実験結果、1t以上の重量を有するテトラポッド・ブロックを用いることとし、表面渦防止のためと魚類によるスクリー

ン閉そく防止のためには、取水口天端に velocity cap を設けることとした。また、取水鋼管天端には、管内保守のため潜水夫が海底から管内に入る場合を考慮して、約 100m 間隔に人孔を設けた。以上のようにして設計された取水口の構造を示すと、図-2 のとおりである。
