昭和45年1月低気圧による小名浜港防波堤の被災

赤塚雄三*

* 正会員 工博 運輸省第二港建小名浜港工事事務所長

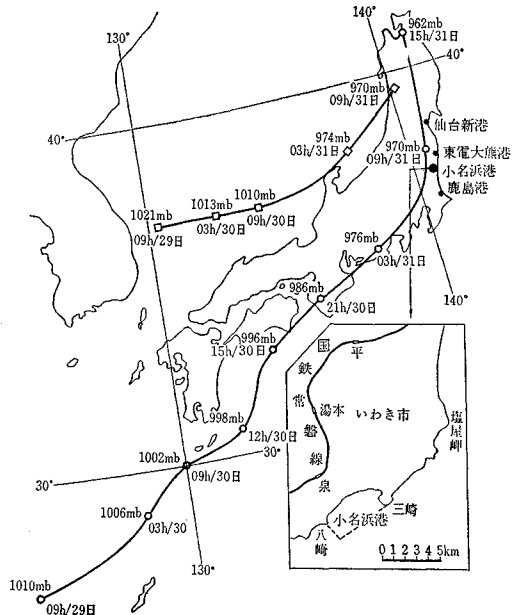
図-1 低気圧経過図

低気圧は30日15時に四国沖に達したのち、早くも北上傾向を示し、20時頃発達しながら紀伊半島南部に上陸(21時の示度986mb)し、さらに、伊勢湾南部、遠州灘を経て31日2時頃、再び静岡県浜松付近に上陸して関東地方を縦断した。示度は北上に伴ってますます深まり、当港付近で970mbとなり、青森付近で962mbに達した。一方、日本海にあった低気圧も急速に発達し、31日3時頃佐渡付近に達し、31日9時には秋田付近で970mbとなり、ここで停滞発達して15時に964mbに達した。

低気圧が当港の西側を通過したため、右半円の強風域に終始さらされ、また、低気圧前面の強い高気圧により温度の南北対比が強まり、南南東の強風がかなり強く、この強風に伴って生じた風浪が急速に高まった。当港は前述のような地形と防波堤計画の進捗状況から南の方向に開放された形となっており、とくに強大な波浪が襲来する結果となった。図-1に低気圧の経路を示す。

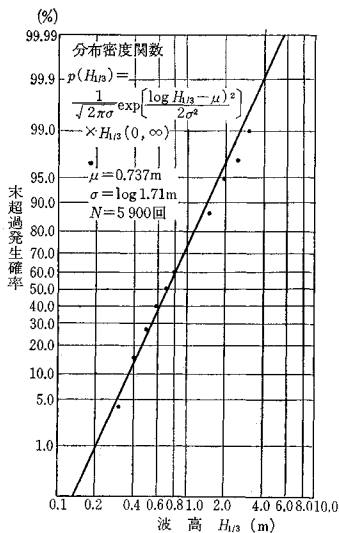
図-6 有義波未超過発生確率

発生確率が対数正規分布するものと仮定して Thomas プロットしたものである²⁾。これによれば、設計波高 6.1 m に対する未超過発生確率は 99.99% 以上で、逆に超過発生確率は 0.01% 以下となる。かりに超過発生確率を 0.01% とすると観測は 12 回/日であるから、継続時間を 10 時間程度とすると、約 11.5 年に 1 日発生

A-13号函付近に相当し、実際の現象とほぼ一致する。三崎防波堤の滑動ケーソンについても同様のことがいえる。この付近のケーソンがとくに大きく滑動したのは回折波の影響がかなり大きいと判断してよい。こうした凹所では、波高が局部的に増大することも考えられる。そこで、上部工未施工時の滑動限界波高 ($H_{1/3}=5.5\text{ m}$) に対するその影響を検討すると、次のようである。すなわち、波高が20%だけ増大するものとすれば、ケーソンは $1.2H=6.6\text{ m}$ 相当の波を受けることになり、滑動量は図-6から2.5mとなつて、実際の滑動量とほぼ一致する。逆に、この箇所では $H_{1/3}=5.5\div 1.2=4.6\text{ m}$ の波でも滑動が生じることになり、その後の3月16日の低気圧通過の際の波(推定波高 $H_{1/3}=4\text{ m}$ 程度)によって若干滑動したことが理解できる。
