## サン フェルナンド地震の耐震設計に対する教訓

総括執筆者 久 保 慶 三 郎\*  
 話題提供者 大 久 保 忠 良\*\*  
 同 横 田 潤\*\*\*  
 同 田 村 浩 \*\*\*\*

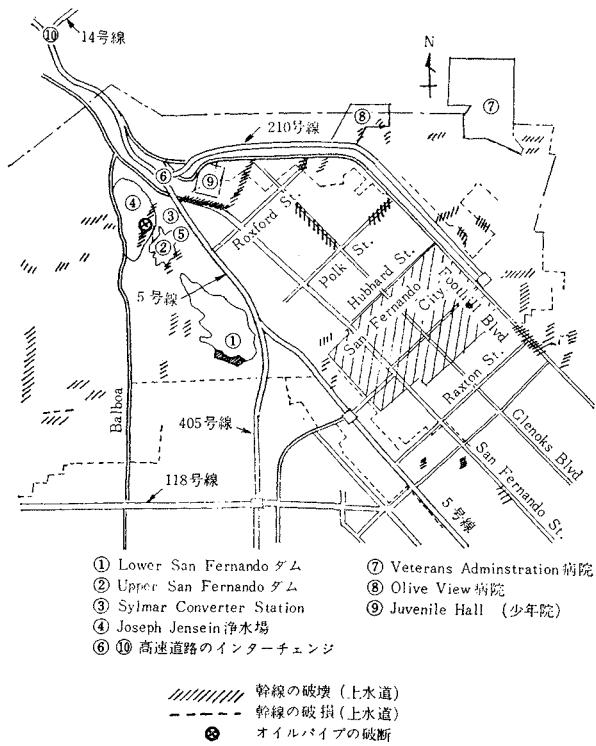
図-2 Los Angeles 北部被災地平面図

橋の震害は Los Angeles 市北方境界近くを中心として 5 号線上に前後約 4 km の間、および建設がほぼ完了していた 210 号線の 6 km の間に著しかった。とくに被害の大きかったのは 5 号線（州間高速道路）と 210 号線（州間高速道路）のインターチェンジ付近および 5 号線と州道 14 号線との交点であったが、これらの地点で古い橋ではなく竣工直後の橋が大被害を受けたことは特徴の一つとしてあげることができる。これらの震害のほとんどは地震動によって発生したもので、後述のガス管のような断層（地震に伴って発生）によるものではないと考えられる。以下に震害の特徴的な点を述べる。

北のほうから述べると、14 号と 5 号とのインターチェンジの高架橋は、単柱ペント橋脚で支えられた PC ボックス曲線ゲルバー橋であったが、ヒンジ支承の軸がかりが浅く、かつ有効な落下防止構造を欠いたため東から 2 本目の橋脚上の橋桁がはずれ、橋脚は基部から折損し、ほぼ曲線の接線方向に倒壊した。この橋脚は深さ 12 m

の太径コンクリート杭基礎と高さ 38 m の軸体(一柱式)からなる高橋脚で、地震によって、橋脚の天端は大きい振幅で振動し、桁のはずれ、橋脚の倒壊が発生したものと思われる。
