1974年伊豆半島沖地震報告

土木学会耐震工学委員会

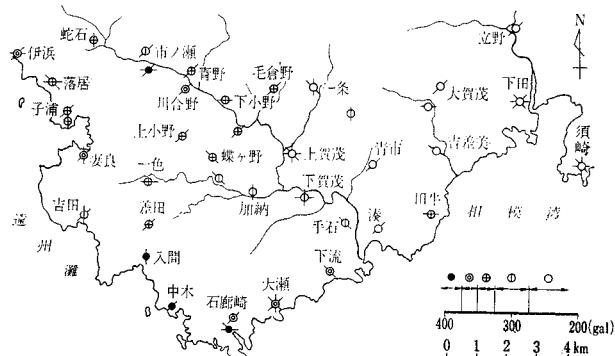
図-4 推定最大加速度およびその方向

強震記録が得られていない場合、地震加速度は墓石の転倒その他から推定する以外に方法はないが、その求められた一例を図-4に示す²⁾。やはり被害のひどかった地区に大きな加速度が生じているようである。

入間地区の転倒墓石の一例から単純に計算される水平震度はほぼ0.6となり、相当な地震加速度が生じたことは確かなようである。

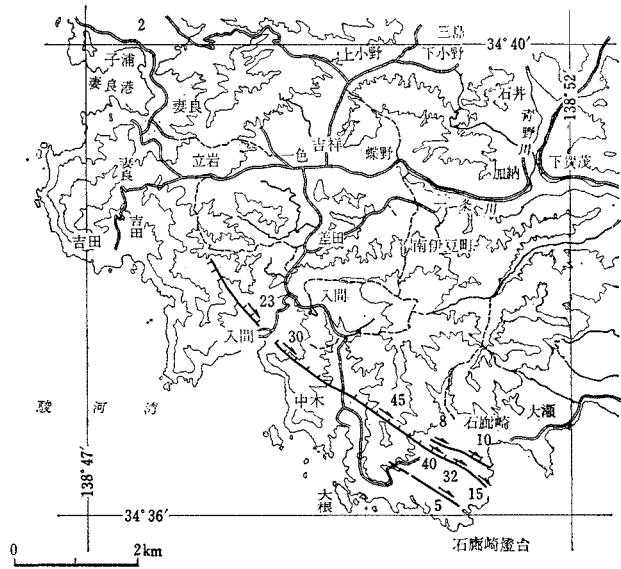
図-6 地震後に発見された断層

被害が生じた。断層線に直交方向に20mも離れると被害はほとんど認められなくなり、このことから、断層付近が特別地震振動が激しいということはないものと思われた。とにかく、断層が通過すると写真-3のようにコンクリートも破壊され、石垣もくずれ、家屋基礎も破壊される。一例として石廊崎地区では図-5⁵⁾のA~Bのように断層が通り、家屋被害はほとんどこのためであった。南伊豆町全体としては図-6に示すように断層(以後、石廊崎断層と仮称する)が確認されており、その断

層ならびにその延長線上に被害のひどかった集落が位置している。これは今回の地震被害に多かれ少なかれ、この断層が影響を及ぼしていることを示しているのかもしれない。また将来、構造物を建設する際の資料として伊豆半島における活断層候補を示すと図-7⁶⁾のようである。
