III-77 貯水池沿岸の第三紀地すべりの一事例

東北大学工学部 正員 河上房義
 同 〇正員 軽部須弥子
 同 学生員 長田雅弘

鳴子ダム貯水池左岸の二級口道石巻一横手線上に、昭和32年より発生している地すべりの誘因を、貯水位の昇降と各地すべり地突の地質、土質的特性との関係にあるものと考之調査結果の解析を行った。

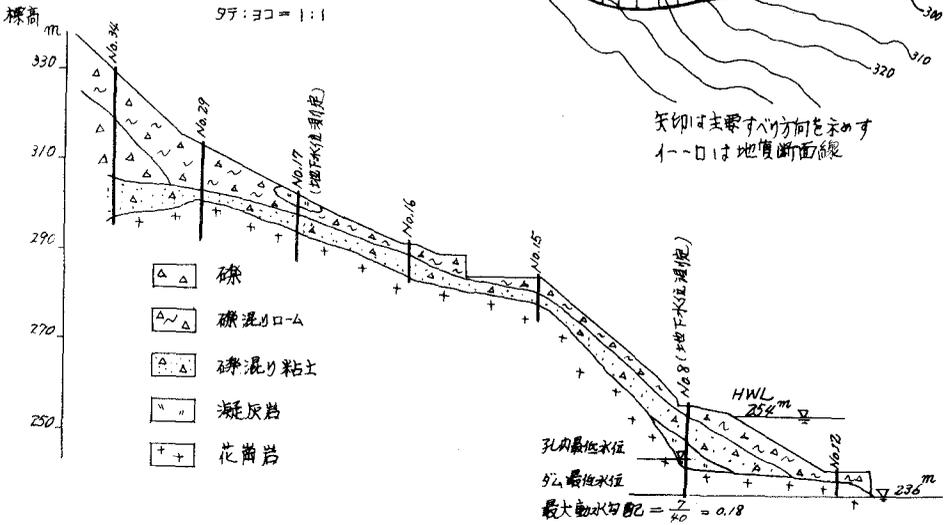
図-4

I地区について——図-6-3に見るように、No.8孔の地下水水位は、ほとんど貯水位と共に上下するが、最低水位の場合、岩盤上1~2mの風化帯の中で止まっており、この時貯水位が例年の最低水位234~236mに達すると、図-4に示めすように0.18の動水勾配をもつことになる。No.8孔附近は、地すべり運動の最も活発な地域であるが、その様子水管式傾斜計No.10に見ると、図-5のごとく、7, 8, 9月の動きが活発である。貯水位の低下する時期が3月と8月であることと照合するとき、3月の不活発には別な要因があるものと考之る。

地質断面図 (I-I'口)
