電電公社 電気通信研究所 正員 〇及川 陽
 " 近畿電気通信局 正員 坂根 鉄志

旧大阪中央電報局に引き込む多数のケーブルを収容するために、昭和2年に建設された地下洞道(断面2M x 2.5M)約235Mについて、新局建設後も使用に耐え得るかどうか、コアを採取し、主としてコンクリートの劣化について調査を行なった。

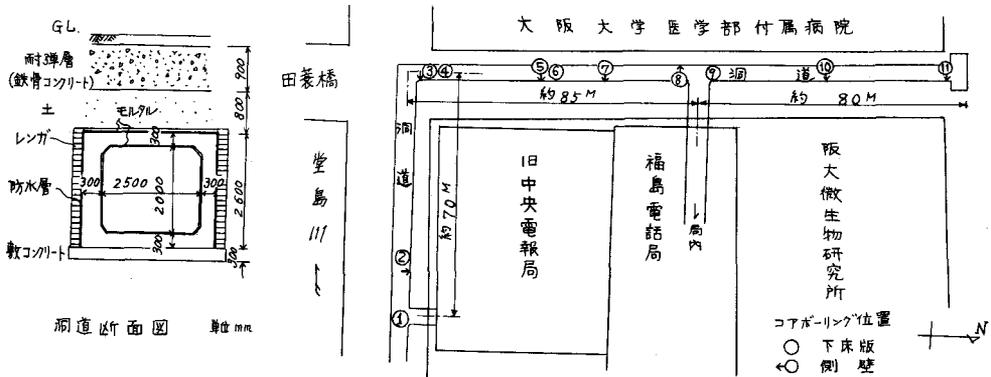
図 1

現地の略図は図1に示すとおりであるが、この洞道には全長にわたってクラックが30カ所も発生しており(写真1)、クラックから漏水が認められている。コアを採取する位置は、作業上の問題もあつて下床版と側壁から採取することとし、クラックの数の分布にほぼ比例したもので決定した。コア

ボーリングを行なうに先立ってφ3.75cmのテストボーリングを行ない、地下水圧の状況、配筋状態を探るとともに、得られたコアについてフェノールフタレン1%アルコール溶液を噴霧して、コンクリートの中性化試験を行なった。この洞道にはアスファルト防水層が外壁にそつて施されており、2~3のボーリングの結果外部からの中性化はみられなかつたので、主に内壁側について中性化試験を実施した。コアボーリングは、原則としてφ10cm x 高さ20cmになるようにコアを仕上げるため、25cm前後の深さまで図1の番号の記入してある点で行なつたが、JIS A 1107および1108により試料の両端面を平行に切断して、キャツピング終了後供試体として使用したのは9ヶであつた。それらについては圧縮強度試験を行ない、構造物として所要の強度が得られているかどうかをチェックすることにした。
