東北大学工学部 正員

河上秀義

## 1. 概説

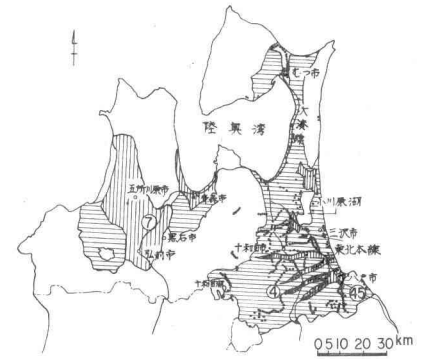
図-2 1968年十勝沖地震による青森県内の被害分布図

図-2は、この地震によって青森県内に発生した地盤および土質構造物の被害分布と、震害地域付近の火山岩屑地帯およびチュウ積地帯を示したものである。この地震による被害の特徴として次のようなことが挙げられる。

(a)地盤および土質構造物の被害は、図-2に示した火山岩屑地帯およびチュウ積地に広く分布しているが、それらの地域においても特に顕著な被害は集中して発

生している。すなわち山崩れは五戸一尻内間の浅水川流域の軽石と火山灰などの火山放出物が堆積している地域に、また土壌構造物の全面崩壊は旧沢または旧河川敷などの軟弱地盤に発生している。
