神戸大学工学部 正田 中 茂  
 神戸大学工学部 正・沖 村 孝  
 神戸大学大学院 学 梅田真三郎

### 1. はじめに

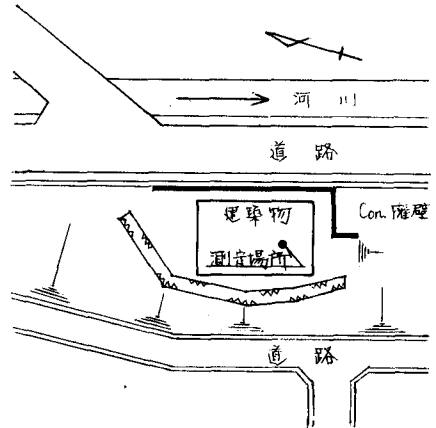
Fig. 1 測定場所付近見取図

測定場所付近の見取図をFig. 1に示す。この場所は十数年前の河道の付け替え工事のために生じた旧河道であり、東は道路を至り河川があり、西は段丘形になっている。この場所に最大深約7mの盛土を行ない、その造成面上に $40.0 \times 26.0$ mの敷地面積を有する鉄骨スレートの建築物が施工された。なお、この建築物は長さ約8mのコンクリート製の既製杭で基礎が支持されている。測定器機は土圧計(5-E型)3コ、間ゲキ水圧計(P-2W型)1コ、変位計(PUF-50A型)1コで、これらを盛土厚が最大となる旧地盤上に設置し、盛土を順次施工した。なお、これらの器機はFig. 1に示すように現在は建築物中央付近の下方に埋設されており、この建築物の中の床面は厚さ15cmのコンクリートスラブがある。土圧計の設置方法は、鉛直方向(計器A)、水平方向(計器B)および水平に対して45°傾斜方向(計器C)で行なった。工事のあらましの工程はFig. 2に示した。測定は、盛土が約半分くらい行なわれた段階より開始し、測定間隔は当初2日ごと、それ以後約1週間に1回とした。
