東京大学生産技術研究所 正員 片山恒雄
・ 佐藤暢彦

1. 地震の概要 1975年1月22日13時41分頃、阿蘇山の北東約15km付近に地震が発生した(図-1)。

^{*)} 片山・佐藤:阿蘇山北東部の地震による被害について 生産研究27巻6号、1975年6月

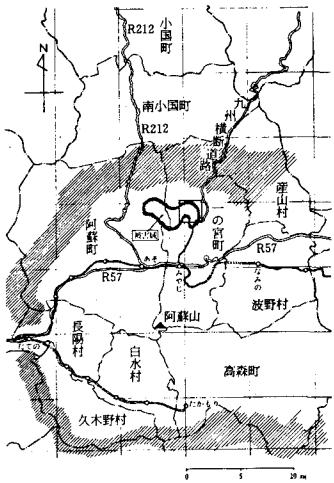
2. 被害の概要 熊本県阿蘇地震地方災害対策本部の2月5日現在の集計によると(表-1)、熊本県下で約7億円の被害総額を出した。最大の被害は一の宮町に発生し、被害総額の7割強を占めている。阿蘇町の被害がこれに続き、この両町においてのみ住宅の全・半壊が生じた。実際の被害はさらに局地的で、図-1に示すように、一の宮町北部と阿蘇町北部に集中している。実地踏査によると、特に被害が激甚であつたのは一の宮町手野地区であり(図-5)、この地域は直径が約1km程度の区域であつて、家屋の全・半壊、石垣の崩壊、ブロック塀の倒壊が多く発生した。家具の転倒等から判断して、図-5のP-P線より南側では南北方向、北側では主として東西方向の振動が強かったという印象を受けた。

図-1 阿蘇山および周辺の地図(斜線部:外輪山の概略。一の宮町北部の枠は図-5に示す範囲に対応。図中の網目は6km×6km)。

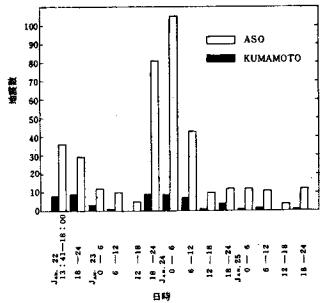
この地震による震度はIV(阿蘇山測候所、以下も同じ)である。たが、いくらかの軽微な被害が生じた。その後、22日には64回の余震が記録されたが、最大震度はIIであった。23日には地震活動が弱ま、たかにみえたが、23日21時頃、震度IIIが記録され、再び発生回数増加のさざしがみえ、23時19分にこれまでの最大地震(本震、震度V)が発生した(図-2,3)。本震のマグニチュードは6程度で、震源の深さは10kmとされ、被害からして震央は一の宮町北部付近と思われる。

図-2 阿蘇山測候所および熊本気象台で記録された地震数の推移

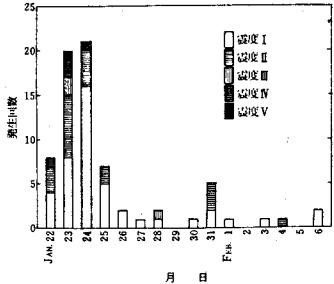
図-3 阿蘇山測候所で記録された有感地震発生回数の推移
