琉球大学 正会員 大城 武  
 琉球大学 正会員 ○浜田 純夫  
 沖縄開発局 正会員 上向 源蔵

そこで、国道329号線の道路改良工事に伴い、屋嘉橋の架換工事が行われることになりました。主桁2本を切り取り、曲げ破壊試験を行なうこととした。この橋梁は昭和29年に架設されたが、海岸に近く塩による鉄筋の錆が著しい。実橋の荷重の破壊試験の例は少なく、既設のRC橋の断面性状および耐力を知る上で貴重な資料になると考えられます。

##### 沖縄県の老朽橋の破壊試験

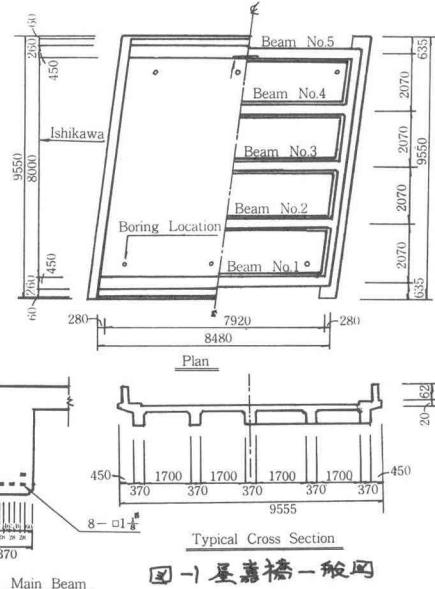
図-1 屋嘉橋一般図

図-1に示す屋嘉橋の主桁2本(No.3, 4)をカッタと碎砕機で切り取る。設計時には丁桁として計算されていましたが、試験機の都合でフランジを取り除いた矩形断面とした。鉄筋およびコンクリートの材料試験結果を表一に示す。

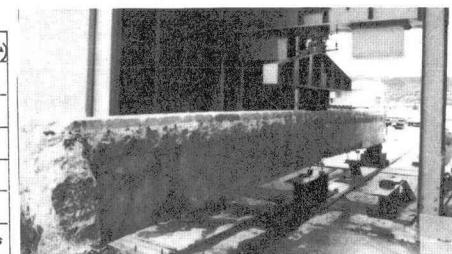
写真-1 梁の載荷

破壊試験の載荷装置として琉球コンクリートの50t曲げ試験機を利用した。支点距離は両供試体ともL=8.0mで載荷位置は中央部45cm内側の2点載荷とした。載荷状態を写真-1に示す。
