## 1. 現場溶接継ぎの採用

## 2. 構造概要

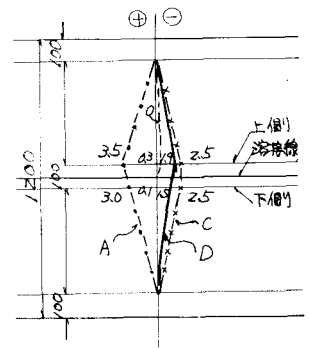
図-4 溶接による凹み(模型試験)

- ② 図-4に示す溶接による凹みは、模型実験によるものであるが、本体においても同様の結果があらわれたが、最大の凹みは板厚15mmのところでは4mmが得られた。
- ③ 収縮量は、模型の場合2.0~2.3mm、本体の場合は、1.4~3.4mm(平均2.5mm程度)生じ、この程度の量は特に問題とならない。
- ④ X線及び超音波による検査結果を表-2に示す。欠陥の発生箇所は、隅角部および縦リブ位置で発生し、種類は、スラッグの巻き込み、ブローホールによるものである。
