千葉工業大学土木工学科 正会員 小泉 俊雄  
 同 上 正会員 榎本 歳勝  
 東京大学工学部土木工学科 正会員 伊藤 学

今回の台風による千葉県下の道路交通被害のうち、富津市金谷におけるバス、トラック等の車両横転事故は特筆すべきものであるが、本研究では金谷地区について交通関係の被害、道路標識、広告用看板の被害について調査を実施し、道路交通被害に対して考察を加えた。

### 2. 金谷における車両の横転事故

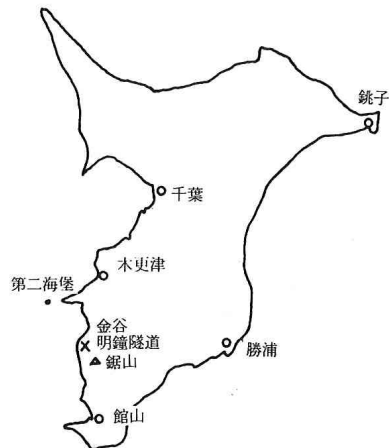
図1 明鐘隧道、気象観測所の位置

10月19日13時50分頃、図1に示す富津市金谷の国道127号線明鐘隧道手前に停止中の路線バス（乗客1人）、マイクロバス（3人乗車）および幌付き普通貨物が強風により横転し、5名が負傷した。また救護の救急車も現場で停車中に海岸からの突風を受け10～15m飛ばされ横転し、1名が負傷した。写真1に救急車の横転を示す。
