大阪大学溶接工学研究所 正員 堀川 浩南

人工礁等の海洋構造物は、その現地据付け工事において、また移動後の補修工事において、海水中での溶接施工が必要とされる場合もある。海水中での溶接施工は不可能ではなくなったとはいえ、その継手性能についてのデータは未だ、きわめて乏しいと言わなければならない。そこで、本研究は、海水中で溶接施工された継手の耐久・耐食性を明らかにしようとするものである。

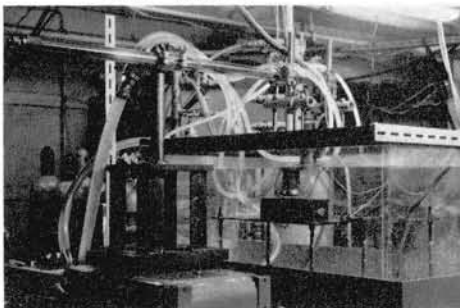
図1 “流体安定化局所空洞形成方式”の原理図

既に提案されている各種の水中溶接施工法を比較・検討し、その結果、当研究所における施工実績の最も多い“流体安定化局所空洞形成方式”(Fluid Stabilized Cavity Formation Process)を採用することとした。この方法は、その原理図を図1に示すように、3重管のノズルを用い、その最外筒より高压水ジェットを、中間筒より空洞安定化のためのガスを噴出することにより、海水中に安定した局所空洞を形成せしめ、空洞中でイナートガス・アーク溶接を施工しようとするものである。イナートガス・アーク溶接としてはMIG溶接を用いた。溶接施工の状況を写真1に示す。供試鋼板は40kgf/mm<sup>2</sup>級米国防規格協会規格材(板厚25mm)、溶接材料は軟鋼・
