東京工業大学 正員 三木千寿  
 東京大学 正員 佐々木利規  
 本州四国連絡橋公団 正員 奥川淳志

トラス桁材の角溶接等の縦方向部分溶込み溶接部においては、疲労き裂は溶接ルート部から発生し進展する。したがって溶接ルート部の溶接欠陥は疲労強度に大きな影響を及ぼす。本研究ではルートギャップが大きくなる時に生じる溶接金属の溶落ちが疲労強度に及ぼす影響を実験的に検討する。

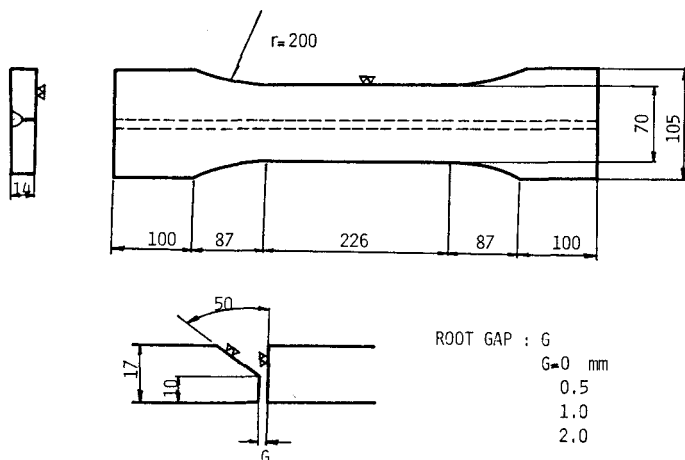
図-1, 試験体の形状と寸法

供試験材は板厚17mmのSM58Qである。図-1に試験体の形状、寸法を示す。ルートギャップは0, 0.5, 1.0 および2.0mmとし、以下と小さいのルートギャップを有する試験体をG0, G0.5, G1, およびG2試験体と呼ぶ。開先は機械加工による。溶接はサマーズアーク溶接(Y-DM4φ, YF-15, 600A, 31V, 30cm/min, 予熱なし)により、施した。なお本溶接に先立ち、CO<sub>2</sub>溶接によりシーリング溶接を行っている。

各試験体での溶接後のルートギャップはG0およびG0.5試験体で0mm(密着状態)、G1試験体で約0.5mm, G2試験体で約1.0mmである。
