建設省土木研究所 正員 後藤 勝志
 環境庁大気保全局 正員 中島 威夫
 鹿島建設 正員 水庭 健一

1978年宮城県沖地震により被害を受け、直後に復旧工事が行われ、その後新橋完成に併い取壊しが予定されている一般国道6号阿武隈橋(旧橋)を対象に実橋振動実験を行つた。この橋の現状(復旧状態)、および実験時に橋脚の一部を人為的に破損させた状態について振動特性を測定した結果を報告する。

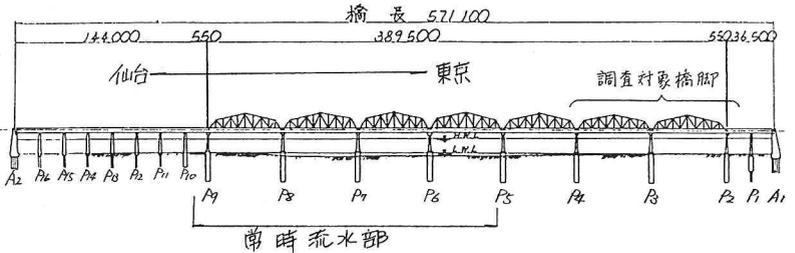
図-1 阿武隈橋概要図

阿武隈橋(旧橋)は宮城県亘理郡亘理町に位置し、昭和7年に架設された橋長571mの単純ワーレントラスと単純鉸桁の道路橋である。(図-1)

切損、抜け出しが見られた。また、下部工では全橋脚16基のうち、トラス部にかかわるP2~P9の8基が被災しており、門型ラーメンの柱の中央部に水平クラックが発生している。応急復旧では被害の最も大きいP6、P7において鉄筋コンクリート巻立補強を行い、本復旧においてもコンクリートの剥離がみられたP2、P3で鉄筋コンクリート巻立補強を行った。また、クラックの生じたP2、P4、P8、P9で樹脂注入補修を行った。
