国鉄・技研 正員 垂水 尚志  
国鉄・技研 田中 政典

### 1. はじめに

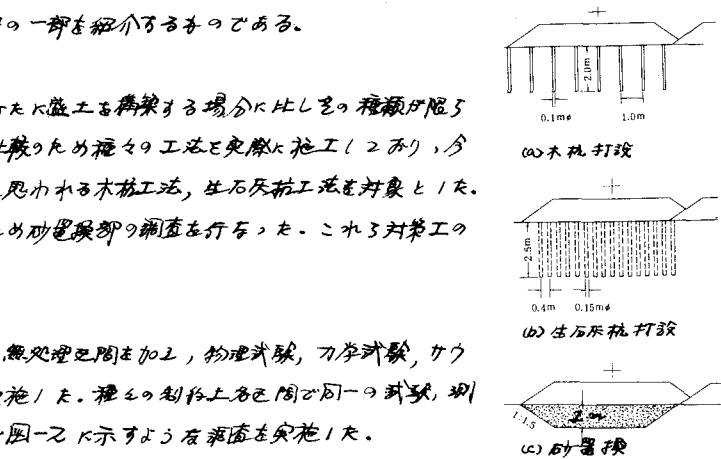
前記対策工区間の他、比較のため無処理区間を加え、物理試験、力学試験、ケウンディング、加減速度変位等の測定を実施した。種々の制約上各工間で同一の試験、測定はできなかったが、いくつかの箇所を図-2に示すような調査を実施した。

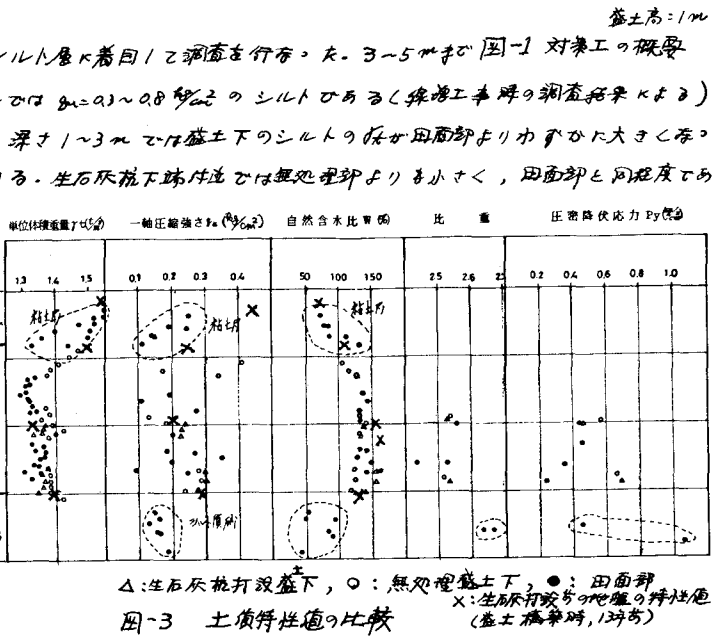
**4.1 土質特性値**：今回は3m幅のシルト層に着目して調査を行なった。3~5m幅で図-1対策工の概要はシルトと砂の互層であり、以下12m幅では  $g_u = 0.1 \sim 0.8 \text{ kg/cm}^2$  のシルトである（線路工事時の調査結果による）図-3は各工法の特性値を示している。深さ1~3mでは盛土下のシルトの性状が田面部よりわずかに大きくなっており盛土構築による影響が現われている。生石灰杭下端付近では無処理部より小さく、田面部と同程度である。生石灰杭間の土は固結状態となっており、試料の採取が不可能であった。  $g_u$  については112は

バラツキが大きい。が、盛土下の場合が路面部よりも多少大きくなった。  
 11. 全土圧は図示のようになり、シルト層のほとんどが液性限界以上である。図中のX印は盛土構築時の値であるが、経時変化が少なく盛土の増徴が明かである。図-4はe-logp曲線である。こ  
 水から得た圧縮率を図-3に示してあるが、圧縮率に差があることが判る。
