国鉄 構造物設計事務所 正員 ○小芝明弘

## 1. まえがき

2. 実橋測定の概要 測定に用いた橋梁は、東海道新幹線の複線3主桁・下路プレートガーダー（道床式、支間 20.5 m、斜角 左65°〈図-1 参照〉）で、シューは「小判型シュー」である。シューの破損が比較的多く見られるのは複線3主桁であり、本橋もシュー座が破損しており補修工事が計画されていた。

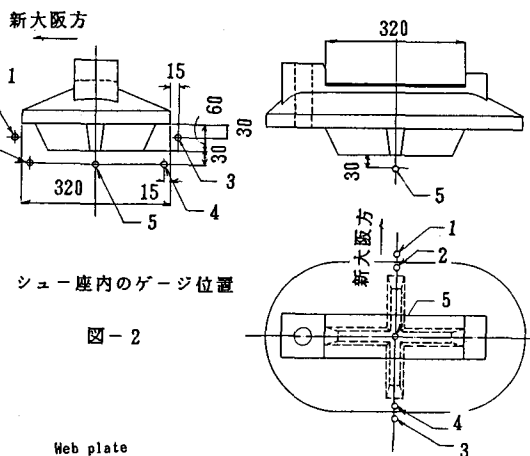
図-2

補修方法は、破損したシュー座をはつり取り、あらたに無収縮性注入物（樹脂系モルタル）を注入する方法によったが、測定ゲージは、この補修工事に合わせて、下り線の側主桁固定端のシュー座モルタル中に埋め込んだ。モルタルが硬化した後、列車通過時のシュー座内の応力を測定した。図-2 にシュー座内のゲージの位置を示す。なお、シュー座破損による上部工への影響を調査するため、補修前後に端補剛材のひずみも合わせて測定した。
