タカラ技研株式会社 正員 ○ 池田 圭一  
 大阪大学溶接工学研究所 正員 堀川 浩甫  
 阪神高速道路公団 中本 覚

1. はじめに 最近、鋼桁の著しい腐食が発見されている。その原因は床版や伸縮継手からの漏水によるものである。今回、その腐食箇所が阪神高速道路環状線内にある2径間連続桁主桁のスパン中央であり(図1)、その路下は大阪ミナミという繁華街の交差点中央に位置し、地下は地下街、地下鉄と4重に重なった都市環境にある。このためベントを用いず腐食部の取替を行った。実施計画に於いて腐食部を取替る際、力の迂回路を設ける案を採用した。この工法をバイパス工法と名付け、取替部材の取付方法は、フランジを溶接、ウェブを高力ボルトの併用とした。この工法の有効性を確認すべく実験を行い、実施した。

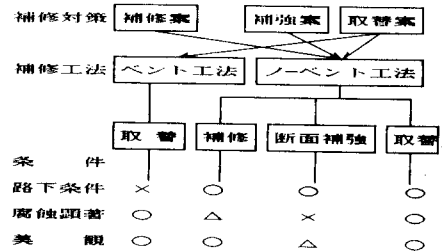
表1 補修案の決定

3. 補修方法の検討 腐食錆部をサンダー等により除去し塗装仕上げる補修案、錆部を除去後カバープレートを溶接にて断面補強する補強案、腐食部を取除き元通りの部材に取替える取替案に分け、それぞれの条件、問題点をあてはめ検討した。応力照査の結果、補修案は不適合、腐食が著しいため溶接接合部が不均一、又、剛性の均一性が悪いとため補強案も不適合とされ、ベントを用いない取替案の採用となった。供用下にあるスパンの中央という悪条件から安全を期してウェブ及びフランジの双方にバイパス材を設け、取替部材の接合はフランジは溶接接合、ウェブは高力ボルト接合とすることとした。

5. 補修方法の決定 A実験の結果、バイパス工法及びフランジ溶接の効果が得られた。しかしB実験振動下に於ける溶接施工において、融合不良、ワレ等の欠陥を避けるににくい事が判明した。これらの欠陥を避けるため次の対策をとる事とした。①最大限振動を少なくする。②開先形状をXにし、ガウジングにて欠陥層を除去する。③ルート間隔を最大限 $1\sim 0\text{mm}$ に近づける。④溶接線と交差するウェブにスカラップ（40R）を設ける。⑤エンドタブを設ける。⑥溶接作業者はリレーパス方式とする。⑦昼間作業とする。
