# V-226 海水の作用を受けるPC管のカバーコートモルタルに関する試験—20年試験結果—

三菱鉱業セメント㈱ 正会員 清水正弘 正会員 仁木孟伯  
日本ロックラパイプ㈱ 後藤卯吉

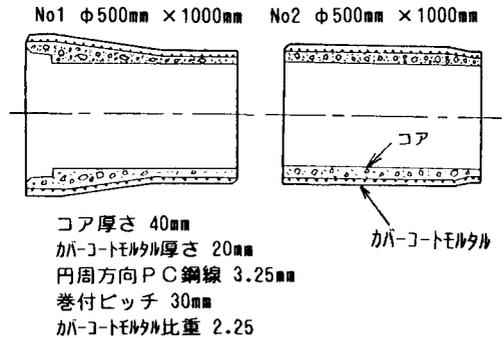
図1 供試管仕様

本試験に供したPC管の仕様を図1に示す。PC管のカバーコートモルタルはB種フライアッシュセメントと川砂を用い、C:S=1:2、水セメント比25%前後の超硬練りモルタルを、強力なジェット式吹付け機によってコアパイプ表面に付着させたものである。供試管の設置場所は広島湾内の感潮部につくられた当社海水試験場である。調査方法は、供試管の中央部及び両端部付近の計3箇所のカバーコートモルタルをはつり取り、フェノールフタレイン塗布、偏光顕微鏡観察、X線回折及び化学分析等により、モルタルの中性化や海水による化学的侵食状況を調べるとともに、PC鋼線の発錆の有無や機械的性質を調べた。
