I-380

## ヒアリング調査による 新潟地震の地盤変状に関する研究(その1)

東海大学 海洋学部 (学) 小島 雄三  
 東海大学 海洋学部 (学) 輪水正比古  
 東海大学 海洋学部 (正) 浜田 政則

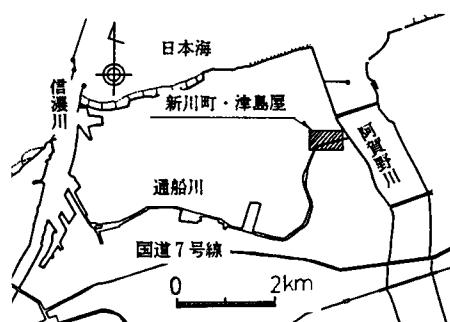
図1 ヒアリング調査地域

ヒアリング調査は、図1に示した新川地区、新川町および津島屋において実施した。この地域での永久変位の測定結果 4) を図2に示す。通船川に沿った帯状の一帯は、旧阿賀野川による自然堤防であり、その北側と南側に旧河道が広がっている 4)。この地域では、北側の旧河道に向か
