## I-381

ヒアリング調査による  
新潟地震の地盤変状に関する研究（その2）

東海大学 海洋学部 （学）奥水正比古

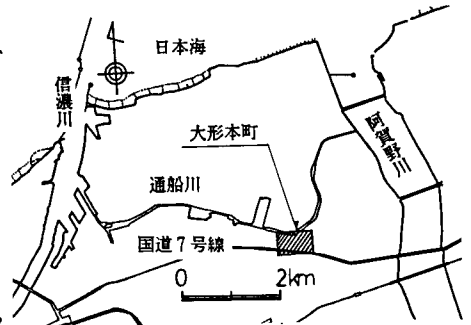
図1 ヒアリング調査地域

ヒアリング調査は、阿賀野川左岸の国道7号線海老ヶ瀬地区、大形本町において実施した。図1にその位置を示す。また、この付近での永久変位の測定結果 4) を図2に示す。

これによると、永久変位は大形小学校を中心にはほぼ放射状に生じていることがわかる。この辺り一帯は旧阿賀野川による自然堤防上に位置しており、浜田らは地盤の水平移動が、自然堤防から旧河道に向かった液化化層の傾斜に起因するものと推定している 4)。この付近での最大水平変位は7 m以上に達する 4)。

ヒアリング調査により、特に大形小学校とその周辺における被害状況が把握できた。地盤の水平変位を裏付ける好例として、地震による道路の屈曲があげられる。例えば小学校南側の道路A-A'、東側の道路B-B'およびC-C'（図1）は、いずれも地震前直線であったものが、地震により曲がったことが複数の証言で述べられている。写真1（撮影方向は図2に示す）は地震直後に道路C-C'の状況を撮影したものであるが、東側にはらみ出している状況がわかる。この付近では、航空写真による測定結果でも、4 m~7 mの水平変位がほぼ東方向に生じている。小学校の西側の地点D、Eでは、それ
