## 1. はじめに

## 2. 盛土の被害と地盤状態

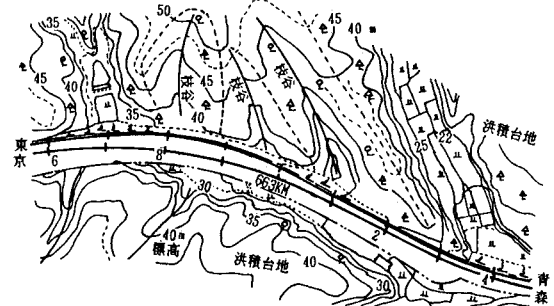
図1 東北本線向山・三沢間663K150M付近<sup>3)</sup>

この地震で東北本線向山・三沢間（図1）で、図2に示すような軌道までおよぶ盛土崩壊が生じ、図3の所でも新盛土にのり面流失の被害が生じた<sup>2,4)</sup>。この盛土は谷底平野上の台地際にあり、前者の被害の顕著な所は昭和42年9月の豪雨災害の生じた地点と一致し、枝谷との交叉部にあたる<sup>3)</sup>。
