## 第三紀層切土法面の安定対策

㈱ソイルコンサルタンツ 正会員 ○牧田準一郎  
 ㈱富士土木設計事務所 正会員 平井正樹  
 フジタ工業㈱ 梅岡久志

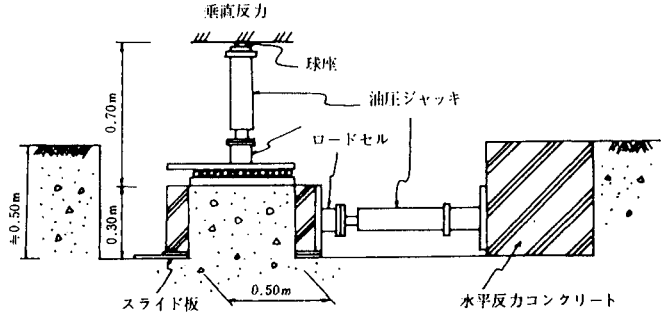
図-2 原位置せん断試験概要図

粘土層と判断した。法面頂部の亀裂は、ひびり亀裂であり、この亀裂に漏水した水が滯水し水圧をもって横方向に押し出したものと推定した。各土質のせん断試験結果を表-1に、礫岩の原位置せん断試験の概要図を図-2に示す。
