長岡技術科学大学 学生員 ○阿部 長門  
 長岡技術科学大学 正会員 丸山 晴彦  
 東京工業大学 正会員 姫野 賢治

昭和63年3月大阪府池田土木事務所管内の府道において、Falling Weight Deflectometer (FWD)によるたわみ測定を行った。この中に、凍土の影響を受けていると思われる区間があり、切削オーバーレイによる補修区間と未補修区間が隣接していた。未補修区間には、アリゲータクラックの生じている箇所が所々にあった。この測定結果について、ここにその概要を紹介する。

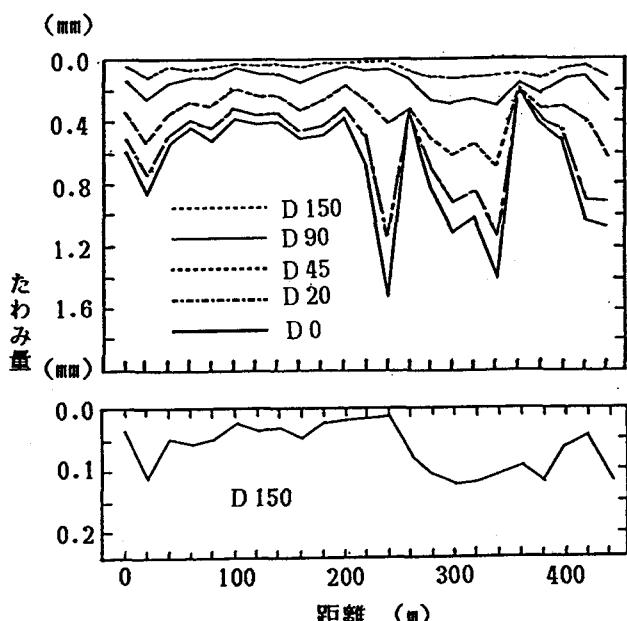
図-1 基本舗装構造

以下の説明ではたわみをDで表し、載荷点中心からの距離を添字としてつけるものとする（距離の単位はcm）。すなわち $D_{150}$ は、載荷点から150cm離れた位置のたわみ量のことである。今回測定した、大阪府道 園部・能勢線 能勢出張所前の舗装構造を、図-1に示す。図-2は、この区間のたわみを測定距離に沿ってプロットしたものであり、下の図はその内の $D_{150}$ を拡大したものである。

簡易舗装要綱によりこの80%を置き換えるものとすれば、置換深さは29～32cmとなる。従って、この区間の舗装厚は図-1と比較すると、4～7cm不足していることになる。このことより、路床上部の10cmが軟弱化していると仮定し、図-4のような舗装構成を考え、表-2のようなパラメーターを設定したたわみを計算すると、図-5
