## VI-86

## 粘土脈の発達した風化花崗岩地山における切土のり面の崩壊と対策

本州四国連絡橋公団  
清水建設(株)広島支店 正会員 富澤 茂  
清水建設(株)広島支店 正会員 堀江英男  
応用地質(株)岡山支店 島村義晴

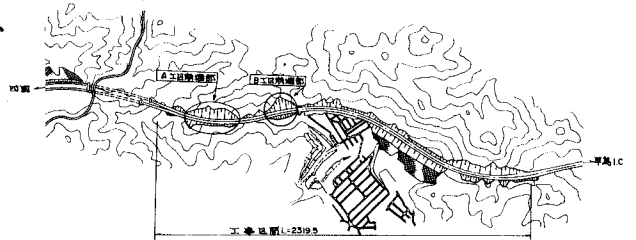
図-1 崩壊発生場所

この報告は、一般国道30号(瀬戸中央自動車道)柳田工事で発生した切土のり面崩壊の経過とその対策について述べたものである。当工事は、水島I.Cと児島I.Cのはば中央に位置する。のり面崩壊は、着工以来約9ヶ月を経過した時B工区で発生し、その7ヶ月後A工区の切土のり面でも発生した。本報告は、規模の大きいA工区のり面の崩壊とその対策について述べた。
