VI-110 バックル・プレートの現状と対策

JR西日本 大阪構造物検査センター 正〇石留田和雄，境秀光
神戸保線区

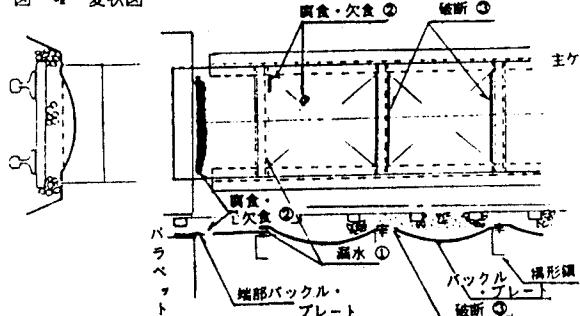
- ① 漏水 … 防水効果の消失及び排水不良によりケタ部材とバックル・プレートの取り付け部からの漏水
 - ② 腐食・欠食 … 浸透水により腐食が甚だしく、欠食がみられる。
 - ③ 破断 … 腐食・欠食がさらに進行し、破断している。

- ④ 動的応力測定 … バックル・プレート
- プレートにストレンゲージを張り付け列車荷重による引っ張り力を測定した結果、応力は 88 kg/cm^2 から 251 kg/cm^2 であり許容値 1350 kg/cm^2 を下まわっている。
