I-415

ヒアリング調査による新潟地震の地盤変状に関する研究

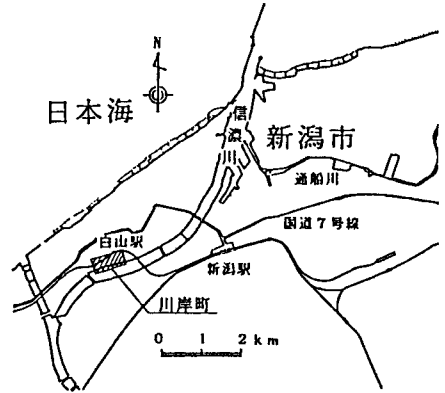
図1 調査地域（川岸町）

ヒアリング調査は、図1に示した越後線鉄橋上流左岸の川岸町において実施した。この付近では、広範囲にわたって発生した地盤の液状化により、県営アパートの倒壊、越後線盛土の崩壊、マンホールの浮上、地下埋設管等の被害が発生している<sup>3)</sup>。
