## I-493

## 1964年新潟地震で被害を受けた建物の杭の引抜き調査

佐藤工業（株） 正会員 吉田 望、中村 晋、小林 恒一  
佐藤工業（株） 富永 孝夫

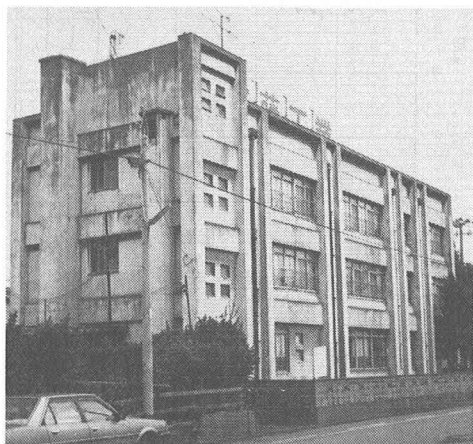
写真-1 建物全景

調査対象は新潟市にある鉄筋コンクリート造3階建て建物（写真-1）の杭である。建物位置を図-1に○で囲んで示す。杭はRC杭（直径25cm、厚さ6cm）で、杭長は約5.5mである。図-2に杭の配置図を、図-3に土質柱状図を示す。地盤は砂層地盤で、地表部の盛土砂層の下にN値10程度の砂層が10m程度続き、杭はこの層に貫入されている。

1964年の新潟地震ではこの建物周辺で液状化が発生し、噴砂、噴水が見られている。また、この地震で建物は東側が約30cm沈下したが、西側では沈下はほとんどなかった。図-1には地震前後の航空写真を比べることによって求めた地震による永久変位<sup>1)</sup>が示されているが、当建物のすぐ横で西側に36cmの水平変位と18cmの沈下が起こったことが示されている。

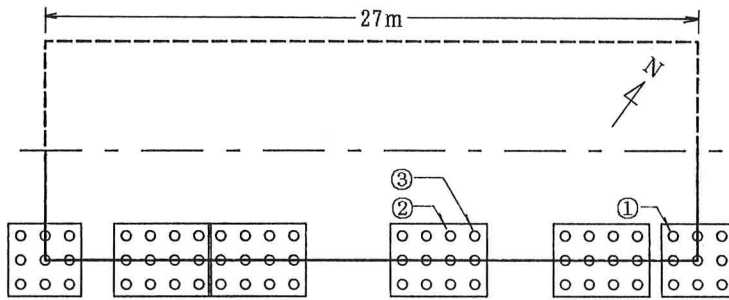
図-2 杭の配置図

図-2に①～③で示す合計3本の杭を引抜いた。写真-3に引抜き後の杭を示す。いずれの杭にもほぼ全長にわたり幅0.5～2mmの亀裂が入っていた。図-4に亀裂の状況を示す。3本の杭のうち①は途中2箇所で大破損していた（写真-4）ので、残りの2本について引抜き後たわみを計測した。図-5に計測結果を示す。たわみの向きはほぼ西側を向いている。このたわみを元に、杭頭で杭は耐圧版に剛結されており回転は生じないとすると杭上下の水平方向相対変位は②で26cm、③で12cmとなる。杭頭が回転しているとすれば相対変位はもっと大きくなる。この変位は図-1に示した永久変位ともほぼ対応した値である。

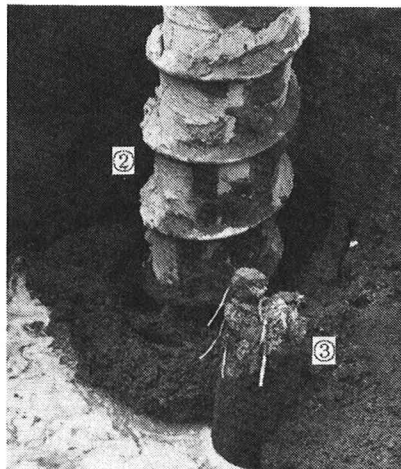
写真-2 引抜き時の様子

杭の引抜きに際し、まず耐圧版を取り除き、その後、外側にスパイラルをつけた外径60cmのケーシング（ジェットオーガー）を、杭の周囲にジェットで水を吹き出し杭周辺の砂を取り除きながら、杭下端までねじ込んだ（写真-2）。この様にして杭と周辺地盤の縁を切った後杭を引抜いた。ジェットオーガーは上部でピン支持されているので、杭が曲がっていたとしてもこれに沿って曲がって行くことが可能であり、杭のたわみが30cm程度以内であれば原形をあまり損なわず杭を引抜くことが可能と考えられる。
