## クレーン船の衝突によって損傷した

## プレストレストコンクリート橋の復旧工事

山口県 土木建築部 西本久之輔  
 ○住友建設 土木部 正会員 則武 邦具  
 住友建設 土木部 石川真一郎

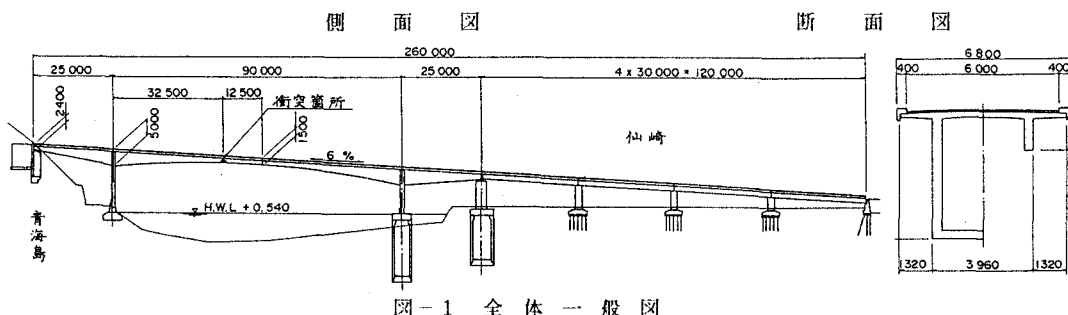
図-1 全体一般図

本橋は山口県長門市仙崎と日本海の青海島を結ぶ唯一の橋梁であり、昭和40年にディビダークカンチレバー工法で施工された橋長260mのプレストレストコンクリート橋である。主橋部は、中央径間長90m、有効幅員6mの3径間連続有ヒンジラーメン橋である。
