I-262

## 下フランジの一部に腐食を有する単純合成桁の耐荷力に関する一考察

木更津工業高等専門学校 正会員 佐藤恒明  
東北大正会員 倉西茂

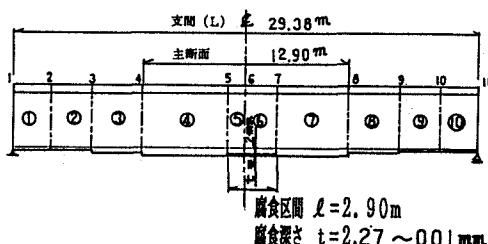
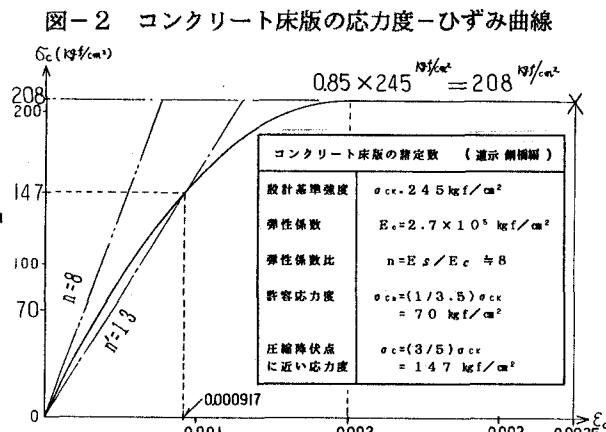
図-1 解析モデル

解析に当たっては、図-1に示すように、単純合成桁を10要素に分割し、荷重は、

として、活荷重係数 $\gamma$ 値を0から少しづつ増加させた。また、腐食の深さは、2.9mの区間すべてを2.0mmとし、推定残留応力は、土木学会編「座屈設計ガイドライン」を参考に図-4に示すように設定した。
