## V-171 新関門トンネル排水設備の検査について

J R西日本 福岡支社 森重 剛 正○長尾 秀成  
中谷 茂喜 馬場 知文

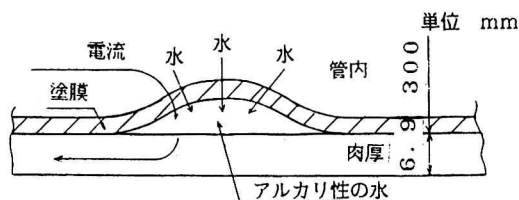
図-2 ブリストア発生のイメージ図

61年のビデオでは、管端部に「ブリストア（塗膜の膨れ）」や「錆こぶ」が集中していたが、今回のビデオ撮影ではさらに腐食が進行しブリストアが破れ、錆こぶ状になり腐食の範囲も広がっていた。特殊な例として数本の管においては管の内面上部に錆こぶが発生し、排水管の全長（8m/本）に及んでいるのも見受けられた。

ブリストアの発生原因としては、一般的には次のように言われている。（図-2）

イ、塗膜内外のイオン濃度差による浸透圧

ロ、局部電池に起因する電気浸透圧

ハ、発生ガス（水素）による圧力

等があげられる。しかし、ブリストアの段階ではその内部がアルカリ性のため、腐食は生じない。しかしそのまま放置すれば、塗膜が破れ腐食が始まるのは時間の問題と言える状態である。

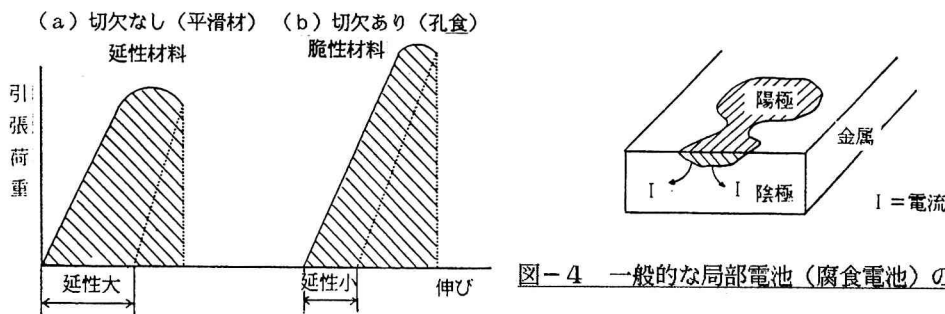
図-4 一般的な局部電池（腐食電池）の形式

管敷設時管は規格では肉厚6.9mmとなっている。今回測定を行った結果、超音波による管肉厚の範囲は5.8～6.7mmで、X線による最大腐食深さ1.1mmと局部腐食が進行している事が判明した。局部腐食は、金属表面の一部に集中して発生するもので、その著しいものは孔食と呼ばれ非常に有害である。孔食が進行するにつれて、金属材料の延性・衝撃値は大幅に低下し延性材料が脆性材料に変わり耐圧的にかなり危険な状態と言える。（図-3）又、電気抵抗値の大きな被覆（ライニング等の腐食）は、一箇所でも傷がつくとその部分が陽極となりやすく、陽陰極の面積比より陽極への腐食が集中する局部電池（腐食電池）作用により腐食が進展すると言われている。（図-4）

以上の結果から、金属の腐食が「面」で進行するのであれば余り心配はないと思われるが孔食はごく局部的に深く進行し発見が困難なことや、さらに錆の進行速度も早くこのまま孔食が進行すれば、貫通による漏洩や減肉部への応力集中時の折損等の恐れもあり、危険な現象と言える。

管の検査については、特殊小型ビデオカメラによる管内撮影・X線撮影さらには材質検査と検査手法は概ね確立され、データの積み重ねも着々と進んでおり検査の結果、腐食の著しい管については順次交換を行っている。又、今回の検査ですでに錆こぶ状となった物は、今後腐食が急進すると考えられることから、管材の断面減少による耐圧の低下が問題となる状況と判明した。今後とも、随時ビデオによる管内の検査や材質検査を行い重要設備としての保守管理に万全を期して行くつもりである。
