V-220 明治時代に建造されたコンクリート製港湾構造物の耐久性について

横浜市 港湾局	風間 亨
横浜市 港湾局	上杉 忠男
東亜建設工業株式会社	飯田 熱
東亜建設工業株式会社○守分 敦郎

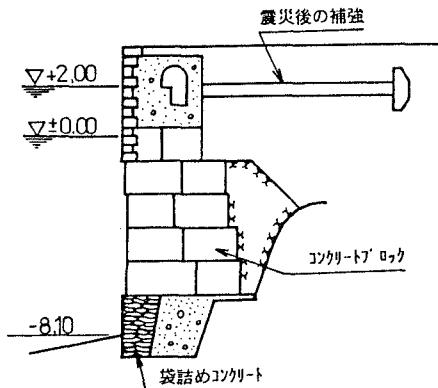
図-2 6号岸壁の構造

新港ふ頭の概要を図-1に示す。建設当時の護岸の構造形式は、無筋コンクリートによる重力式構造物であったが、その後の補修・補強により現在の構造形式は例えば図-2の様になっている。この構造物の場合、袋詰めコンクリートおよび控工は関東大震災直後に補修・補強されたもので、これらは大正14年頃に施工されたものである。明治時代に打設されたコンクリートは、全て地中で打設された様である。表-1に、文献[1]および配合推定試験の結果より得られたコンクリートの配合を示してある。同表より、当時使用されたコンクリートの水セメント比は50%前後あるいはそれ以下であったものと推測される。また、使用セメントは当時日本国内で生産されていたもので組成的には現在のセメントと大きな違いはない様であるが、セメントの粒度は比較的大きかった様である[1]。
