北海道では、冬期間ほとんどの河川が結氷する。この河川に建設される道路橋や鉄道橋の設計に際しては、氷が橋梁に及ぼす種々の氷力やその他の影響因子はほとんど考慮されていないのが現状である。その大きな理由の一つには、日本の橋梁の設計示方書では、氷力を含めた氷と橋梁間の種々の相互作用については全くふれられていないためである。本研究は、北海道内の道路橋の氷盤移動による被害状況を調査した結果の一部をまとめたもので、特に氷盤移動による橋脚 Nose の摩耗と、その摩耗対策としての補修工法について述べるものである。

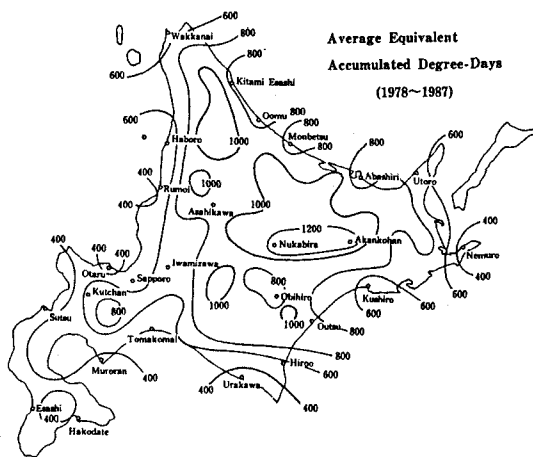
における橋梁の水盤の移動による主たる被害は、コンクリート製橋脚の水盤移動による摩耗である。

- 1) 北海道の道路橋の橋脚の断面形状は Nose は半円形のものが大部分で、摩耗位置は氷盤移動時の水位に相当する部分である。
- 2) 摩耗量は半円形 Nose の上流側の先端部が最も激しく、次に流れた平行な側壁部分である。
- 3) 最大摩耗量は 1.0～5.0mm/年であり、氷盤の移動距離が大きく、氷厚の大きい所程、摩耗速度 (mm/km-氷盤 1 kmの移動に対する平均摩耗量mm)
- 4) 凍結融解作用によるコンクリート製橋脚の表面劣化、剝離は見られない。
- 5) 補修前は最大摩耗量が10cmを越え、鉄筋が露出したものもあった。
