# I-330 24年経過した高架橋の現地載荷実験

阪神高速道路管理技術センター 林 秀侃  
 阪神高速道路公団 吉川 紀  
 阪神高速道路公団 澤登善誠

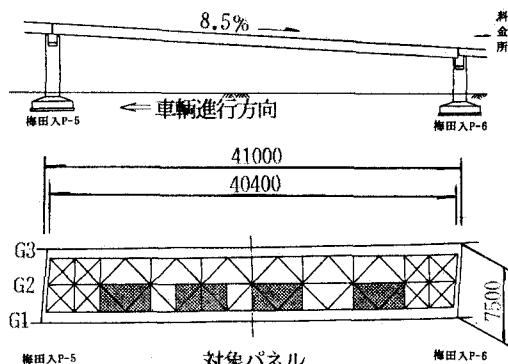
図-1 対象橋梁一般構造図

- RC床版の損傷は、ひびわれだけで他の損傷は見られなかった。このひびわれも、橋軸直角方向のものが主で、しかも幅が0.2mm幅以上のものはなかったことから、損傷の初期の段階にあると考えられる。0.1mm幅以上のひびわれを対象としたひびわれ密度は0.2~1.3m/m<sup>2</sup>で、当公団での判定基準ではCランク(軽微な損傷)と判定される。
- 主桁、対傾構および支承などの鋼部材には、一部に錆はあるものの異常は見られず、健全であった。また、現場継手部の数本の高力ボルトに緩みがあったが問題となる程のものでなかった。
- 全体として、本橋は非常に健全な状態にあると思われる。
- 上記のように健全であった要因としては、①施工が良かった(設計どおりの床版厚、かぶり、コンクリート強度を採取コアにより確認済み)、②良好に維持管理されていた、③交通量が少なかった(本線交通量の約1/10、大型車混入率2~3%)などが考えられる。

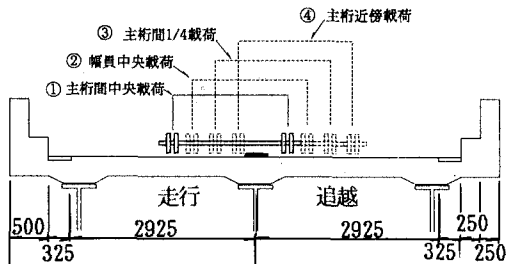
図-2 試験車載荷位置

床版各パネルのたわみの実測値を、計算値と併せて表-1に示す。ここに計算値は、RC床版を主桁位置で単純支持された2径間連続梁とみなして、全断面有効として算出したものである。これを見ると、実測値と計算値はよく整合していることがわかる。したがって、引張側コンクリートも充分曲げに抵抗しているものと考えられる。
