## V-134 損傷があるコンクリート構造物外壁面の熱赤外線センサによる観測

日本大学生産工学部 柳内陸人

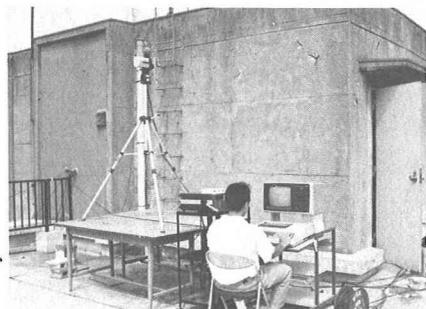
観測対象物は、築後約30年を経過したRCコンクリート建築物の西向き塔屋外壁面である。観測対象の外壁面（縦1.7m×横1.7m）は、写真-1および図-1に示すように剥離、ひび割れ、鉄筋露出およびモルタル補修部などの劣化や損傷部分が目視によっても明瞭に識別できる断面である。観測に利用した熱赤外線センサは、観測外壁面の表面温度変化が約20~50°Cの範囲であることから、遠赤外線波長域(8.0~12.0 μm)に応答波長域を持つセンサを使用した。熱赤外線センサによる観測条件は、晴天の日没前16時から曇天に変化した翌日の日の出を含む16時までの24時間であり、外壁面から直角に4.3m離れた位置から一時間毎に観測した。なお、外壁面周辺には約0.5m/sの風が観測中一定方向から吹いていた。また、剥離部には、その内側に鉄筋があることが表面温度観測後の調査で確認された。

写真-1 热赤外线センサによる外壁面の観測状況
