I-501

福山港渡橋の亀裂の非破壊検査

橋梁検査センター 正員 加藤 昌彦
 広島大学工学部 正員 佐藤 誠
 関西エックス線 正員 大畠 久雄
 広島県 渡辺 祐朗

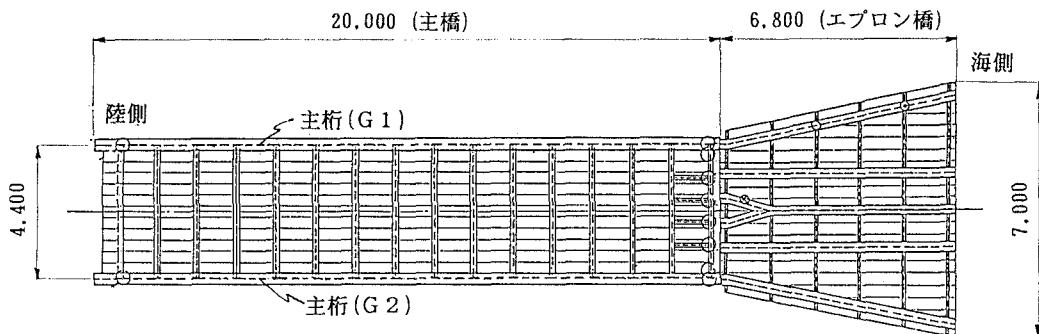
渡橋の構造・荷重特性 対象とした渡橋の裏面からみた平面形は、図-1に示すように、2本の主桁(G1, G2)と横桁からなる主橋と、主橋の海側端で主橋とピンで連結された台形のエプロン橋とで構成されており、いずれも鋼床版である。主橋は、それぞれの主桁の両端で単純支持されている。一方、エプロン橋は、フェリー船尾と主橋の海側で単純支持される場合が多いが、潮位が低いとき、主橋の海側で片持ち支持される場合もある。また、フェリーの揺動と走行車両の重量および車輪の摩擦により、渡橋全体は、軸力、2方向の曲げモーメントおよびねじりモーメントを受ける。

図-1 渡橋の平面形 単位mm
