## II-184 張芝工の耐侵食性についての現地観測

建設省関東地方建設局 富田 和久  
 （財）国土開発技術研究センター 正員 宇賀 和夫 長谷 博幸  
 パシフィックコンサルタンツ株式会社 正員○並木 嘉男 藤堂 正樹

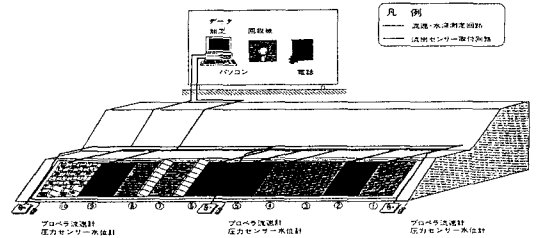
図-1 試験護岸概要

渡良瀬川 No.36地点右岸の高水敷に、高さ2m、延長約130m、法勾配1:2の法面を造成し、試験護岸を設置した。

観測では、芝の種類及び補強材の使用による侵食状況の比較を行なうため、試験護岸は、表-1に示すように縦断方向に10パターンに分けて設置した。
