## II-192 既設魚道改善の現地実験

既設の魚道に何らかの問題があって、有効に機能していない事例は少なくない。本報告は、そうした事例のいくつかについて、簡便な改善策を試みた結果を報告するものである。

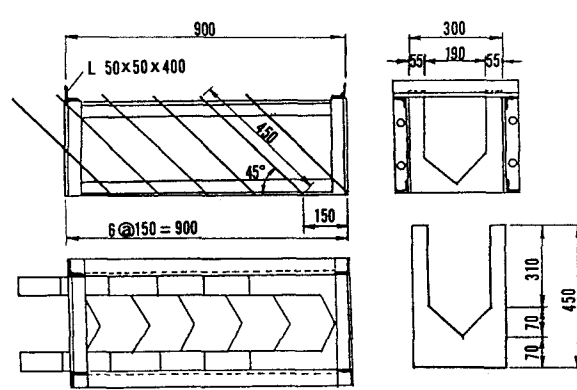
図-1 簡易デニール魚道ユニット

〔問題点〕 魚道が急流過ぎて、遡上魚（主としてアユ）が全くのぼれない。

〔改善策〕 簡易デニール魚道ユニット（図-1）を6個連結した魚道（幅30cm、長さ5.4m）2本を堰堤法面（勾配約1/3）にじかに置く形で設置した（写真-1）。
