III-451 異常高水位時の遮水性土留めにおけるボイリング現象について

JR東日本 東北工事事務所 正会員 菅原 学
 JR東日本 東北工事事務所 白根信彦
 JR東日本 東北工事事務所 正会員 古山章一

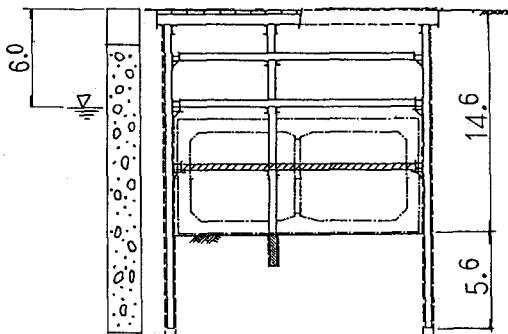
図-1 施工断面図

地下鉄函体をオープンカット工法（開削工法）により構築する為に、遮水性の仮土留壁（SMW工法）により土留めを行った。尚、掘削深さは、約15m程度である。施工断面を図-1に示す。

地質は、GL-2～-3mより下は、玉石を含む砂礫層である。平常時の地下水位は、GL-8m程度であるが、周囲の地下水調査により現地点では、図-2の様に北西方向より南東方向への地下水流がある為、周囲の降雨による地下水位の変動が大きい。

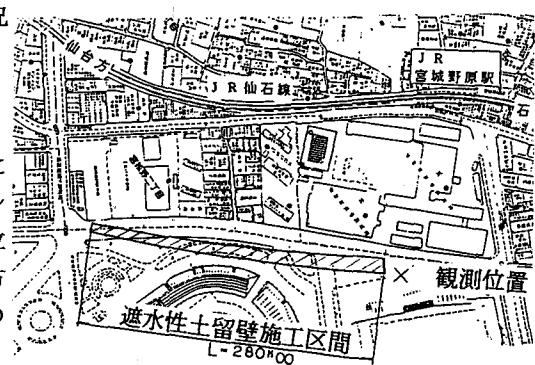
図-3 観測位置

今回の地下水位変動状況観測位置を図-3に示す。過去5年間の地下水位調査において、今回計測地点の地下水位は、地下水流の影響等が有り変動は大きいものの、およそGL-5～-10mであった。しかし、今回の計測に於ける最高地下水位はGL-2.5mと非常に高い水位を記録している。

今回の地下水位上昇に於いて、地下水位がGL-3m程度を越したところから掘削底の仮土留め付近から多量の湧水ができるボイリングの初期症状と思われる状況がみられた。
