## VI-179 鉄道高架橋ブロック高欄の変状原因について

西日本旅客鉄道株式会社

## 1. はじめに

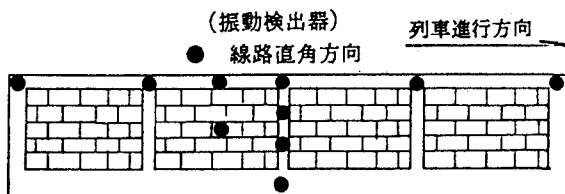
図-2 検出器の取付け位置図

変状発生と列車振動の関係を検討するため、A線区において変状のない箇所(健全箇所)及び、変状箇所について列車振動の測定を行った。検出器の取り付け位置は、図-2による。

測定の結果、ブロック部の振動は地覆に対して、健全箇所、変状箇所とも左右動で2~2.5倍に増幅していることが分かった。
