## 鋼橋の腐食事例とその分析

日本橋梁建設協会 正会員 名取 暢 正会員 照山 修  
正会員 橋本和夫 正会員 奥嶋 猛  
建設省土木研究所 正会員 西川和廣 正会員 村越 潤

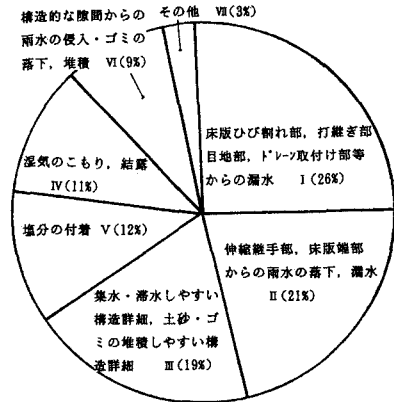
図-1 腐食原因の内訳

腐食の原因について整理したものを図-1に示す。原因の整理において一つの橋梁で複数の原因が重複している事例があったが、ここでは腐食原因として挙げられた全ての個数について分類整理している。

一般的な環境下における鋼橋の腐食については、桁端部や床版損傷部からの雨水の漏水部位において発生すると従来より言われている。今回の調査結果はそれを裏付けるものとなっており、床版ひび割れ損傷部や打継ぎ不良部等からの漏水（Ⅰ）、伸縮継手部や床版端部からの雨水の落下・漏水（Ⅱ）が腐食原因全体の半数程度となっている。
