## I-477

## 塗装鋼板の溶接施工性とその疲労強度

## に関する検討 - (その3) 溶接桁の疲労強度 -

東京鉄骨橋梁 正会員 田中 雅人      法政大学 正会員 森 猛  
 川崎重工 正会員 吉本 秀一      横河ブリッジ 木幡 嘉人  
 川鉄鉄構 林 俊一      東京工業大学 正会員 三木 千壽

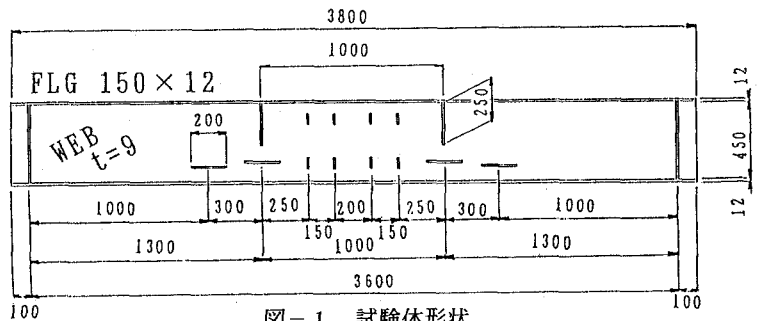
図-1 試験体形状

試験体数は合計4体であり、試験体形状を図-1に示す。供試鋼材はSS400とした。NO-1、NO-2の首溶接は炭酸ガスシールド自動溶接でフラックス入りワイヤー（FCW）により、NO-3、NO-4はサブマージアーク溶接により溶接した。各試験体の垂直スティフナーとガセットプレートは手溶接とFCW半自動溶接でそれぞれ半数ずつ施工した。溶接条件を表-1に示す。溶接部は長ばく型エッチングプライマーを約20 $\mu$ 塗布し、剝離せずに溶接した。疲労試験は載荷梁を介した4点曲げとし、繰り返し速度2.2Hzで1~26tfの繰り返し載荷にておこなった。また、NO-4のみピーチマーク載荷を行なった。試験体各部の応力範囲は首溶接が141Mpa、垂直スティフナーが98Mpa、ウェブガセットは59~91Mpaである。疲労亀裂の発生と進展は磁粉探傷により定期的に監視した。疲労試験終了後、溶接部を露呈し、ブローホールの寸法と潜在疲労亀裂を測定した。
