支承板支承の機能実態に関する実橋計測

阪神高速道路公団○正会員 溝淵 修治 長沼 敏彦  
横河ブリッジ 正会員 徳田 浩一 岩崎 雅紀

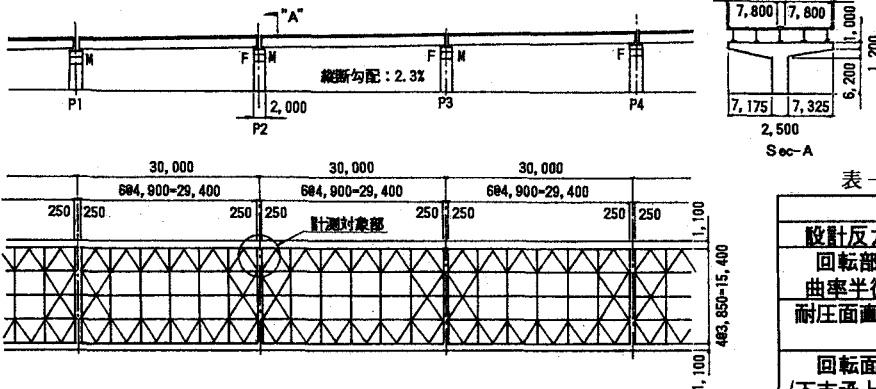
図-2 計測対象橋梁一般図

2. 調査方法：計測対象橋梁は、連続高架道路の標準的な鋼単純I桁橋とした。一般図を図-2に示す。計測は、活荷重および日温度変化に対する支承の機能を中心に実施した。なお、BP支承の特徴を表-1に示すとおりであり、取替え支承は滑動機能が改良されている。
