日本道路公団 ○正会員 上東 泰 日本道路公団 香山 幸夫  
 ㈱構造技術研究所 正会員 中居 誠 ㈱千代田コンサルタント 相馬 直人

本文の対象とした三の宮橋は、改築事業区間(厚木IC~大井松田IC)に位置する、支間17.3m、斜角約47°、を有するRC単純中空床版橋である。本橋は、開通後25年の経年変化、東名高速道路建設時には想定し得なかった交通量の増加及び車両の重量化に伴う繰返し荷重の増加、並びに斜角に対する当時の設計技術水準等の要因から、ひびわれ等の損傷が発生している。

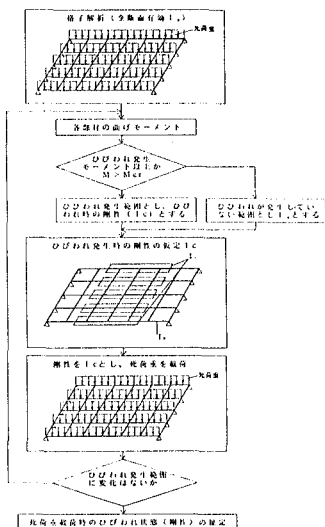
図2 ひびわれ断面剛性推定フロー

三の宮橋では、死荷重載荷時にひびわれが発生した後に鋼板が接着され、鋼板は死荷重以外の活荷重などに作用していることになる。このため、現状の剛性を推定するためには死荷重によるひびわれ発生時の断面剛性を求める必要がある(図2)。

ひびわれ断面の剛性は、ひびわれ発生モーメントにより、ひびわれの発生する断面と発生しない断面とを分け、剛性を変化させる。この時の剛性を死荷重によるひびわれ発生時の断面剛性とする。また、このときのひびわれ範囲と調査結果とを比較検討する。
