武蔵工業大学大学院 学 田中秀樹  
武蔵工業大学土木工学科 正 片田敏行  
武蔵工業大学土木工学科 正 末政直見  
武蔵工業大学土木工学科 正 目黒栄治

### 1. まえがき

### 2. 福井地震によって生じた地変<sup>4, 5, 6)</sup>

### 3. 航空写真による噴砂状況調査結果<sup>6)</sup>

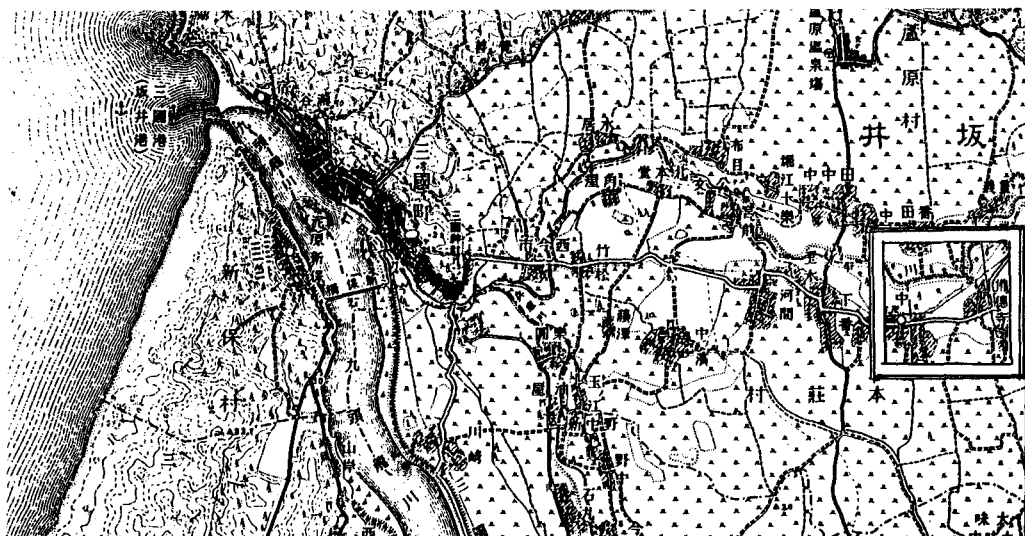
航空写真より見た、この地域における噴砂及び噴砂孔の状況は一樣ではなく、大きく次の三つのタイプに分けられる。最も特徴的なのは、線状または波紋状に連なって現れる噴砂である。次に多いのが火山の噴火口のような形状をした小円形の噴砂で、個々に独立して存在する。白色と灰色の2種類がある。白色の噴砂は波紋状噴砂と同一の地区に見受けられ、灰色の噴砂は概ね波紋状噴砂の存在しない区域に各個独立して見受けられる。第3は波紋状噴砂の存在する地区にときどき生じている田全面にわたる噴砂がである。このケースでは、田が道路又は畦に接する一方側が特に噴砂が著しい場合がかなりある。

図-1 福井地震における九頭竜川支流の竹田側流域（京福電鉄三国芦原線本荘駅付近）の噴砂孔分布状況<sup>6)</sup>
