## I-342

## 溶融亜鉛めっき非分割箱桁橋の亜鉛めっき割れ防止の検討

足利工業大学 正員 阿部英彦 (株)巴コーポレーション 正員 加藤昭夫  
 日本道路公団 紫桃孝一郎 新日本製鐵(株) 栗飯原周二  
 (株)巴技研 正員○家澤 徹

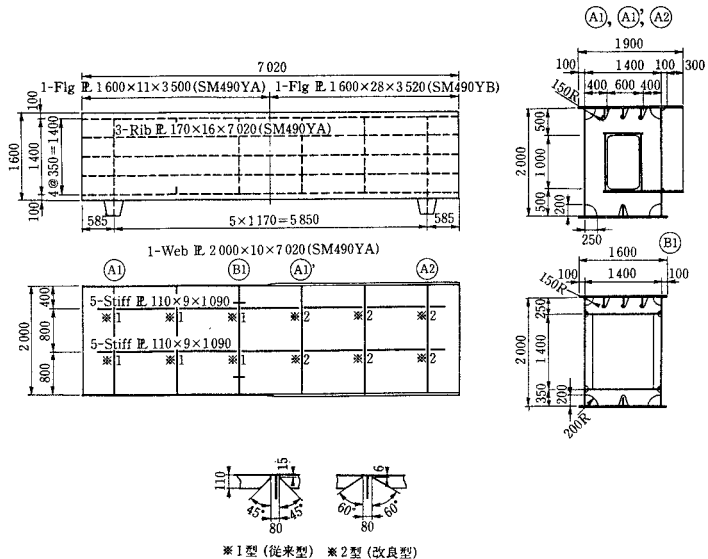
図1 試験桁の形状寸法

図1に試験桁の形状寸法を示す。本橋の径間中央部と端部を一体にし、その両部の変形や割れなどの問題点を同時に抽出することを狙った。主要な調査検討項目は、①必要めっき浸せき速度の確認、②水平補剛材先端形状が割れに及ぼす影響、③フランジと腹板、ダイアフラムの板厚比が割れに及ぼす影響などである。
