## 兵庫県南部地震におけるアスファルトの割れ目の調査

(正)○日本大学短期大学部建設学科土木コース 柳谷 俊  
(正) 東洋地質調査株式会社 地質部 中井 卓巳  
(正) 東洋地質調査株式会社 技術統轄本部 柏井 善夫

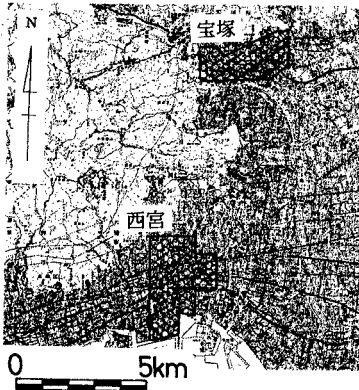
図-1

- (1) 割れ目は道路方向に直交する傾向がある。
- (2) 道路に平行して走る割れ目は、埋設管などの地下構造物の施工が原因である。
- (3) 写真-1の様な道路方向に斜交する割れ目は、せん断性の割れ目であることが多く、このことは、地盤そのものの変形を反映している可能性が高く、活断層に対応している可能性が強い。
- (4) 割れ目の多くは人為的な地形要因(切り盛り境界、川や溝などの自由面)に大きく影響されている。
- (5) 図-1に示す西宮での結果において、道路に斜交する割れ目に着目すれば、このような割れ目が連続したり、密集する2つのゾーンを判別することができる。図中に矢印と網掛で示したが、北側のゾーンは道路を斜めに横切る割れ目が途切れ途切れに長く続いている。また、南側のゾーンは道路を斜めに横切る割れ目が密集している。北側のものは「近畿圏中央部の活断層および海成段丘資料(近畿圏地震活動度調査委員会)」に記載された甲陽断層に一致し、南側のものは伊丹断層に連続するリニアメントに一致している。このように、市街地化がすすんだ地域でも、アスファルトの割れ目を指標に活断層の位置が正確に決定できた。
- (6) 西宮では埋立地や軟弱層が堆積していると推定される浜風町と葭原町付近には割れ目が密集した。
- (7) 西宮では、河川や旧河川沿いに河川に沿った割れ目が見られる。これは、堤体などが、地震によって自由面側、すなわち川側へずれるか側方移動したためと考えられる。橋梁にもこのような地盤の破壊のために多くの被害を受けた例が数多くみられる。
- (8) 宝塚では、割れ目が比較的少ないゾーンに挟まれた、割れ目の著しく発達したゾーンが認識できる。これは「近畿圏中央部の活断層および海成段丘資料」に記載された清荒神断層に一致すると考えられる。さらに今回、月見台では割れ目のマッピングによって新たな断層が見つけられた。
