### Ⅲ-399

#### 千葉県成東町、松尾町附近での降雨及び地震時による斜面崩壊の履歴

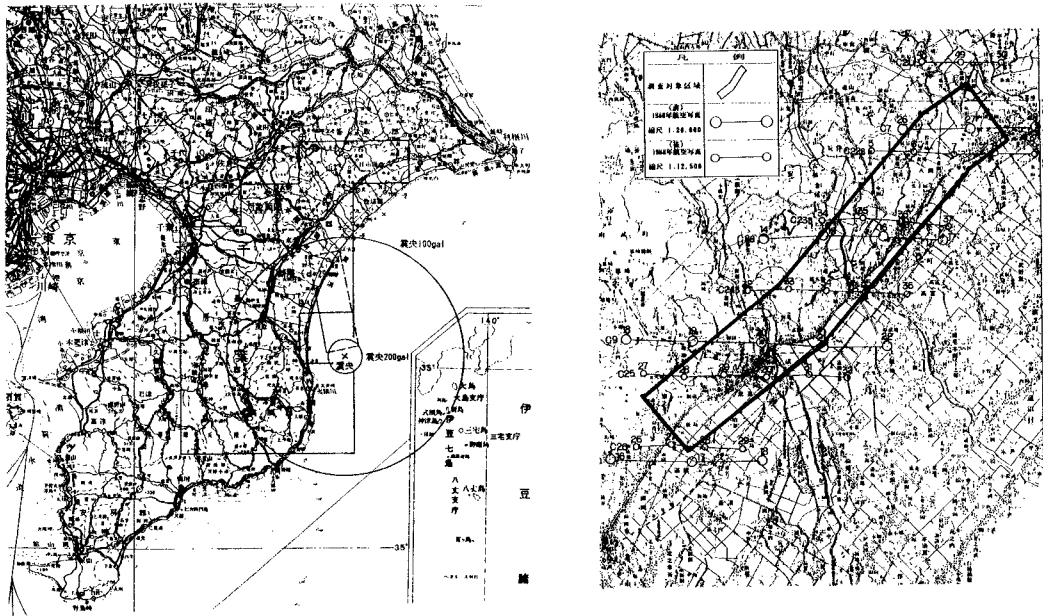
図 - 1

成東町～松尾町にかけての地域では降雨時より地震時の方が崩壊地点が多いため、この地域を調査箇所に選んだ。調査では、地震時の崩壊箇所は年代が比較的新しいため詳細な資料が残されているが、降雨時の箇所は年代が古いいため、1970年(降雨時崩壊前、縮尺1/20000)と1971年(降雨時崩壊後、縮尺1/13000)の航空写真と1986年(地震前、縮尺1/20000)、1988年(地震後、縮尺1/12500)の航空写真を収集し、両者を比較することによって崩壊箇所を調べた。調べた地域は図-1に示す範囲である。
